**POSOUZENÍ PŘÍČIN PRŮNIKU VODY DO SEKUNDÁRNÍHO  
KOLEKTORU A KVALITY OBEZDÍVKY.  
NÁVRH OPATŘENÍ PRO NÁPRAVU**

**THE ASSESSMENT OF THE CAUSES OF WATER INGRESS INTO THE  
SECONDARY CLASS OF THE UTILITY TUNNEL AND QUALITY OF  
THEIR LINING.  
PROPOSAL MEASURES FOR CORRECTION**

**Vladislav Horák<sup>1</sup>  
Hynek Janků<sup>2</sup>  
Pavel Schmid<sup>3</sup>  
Tomáš Vrána<sup>4</sup>**

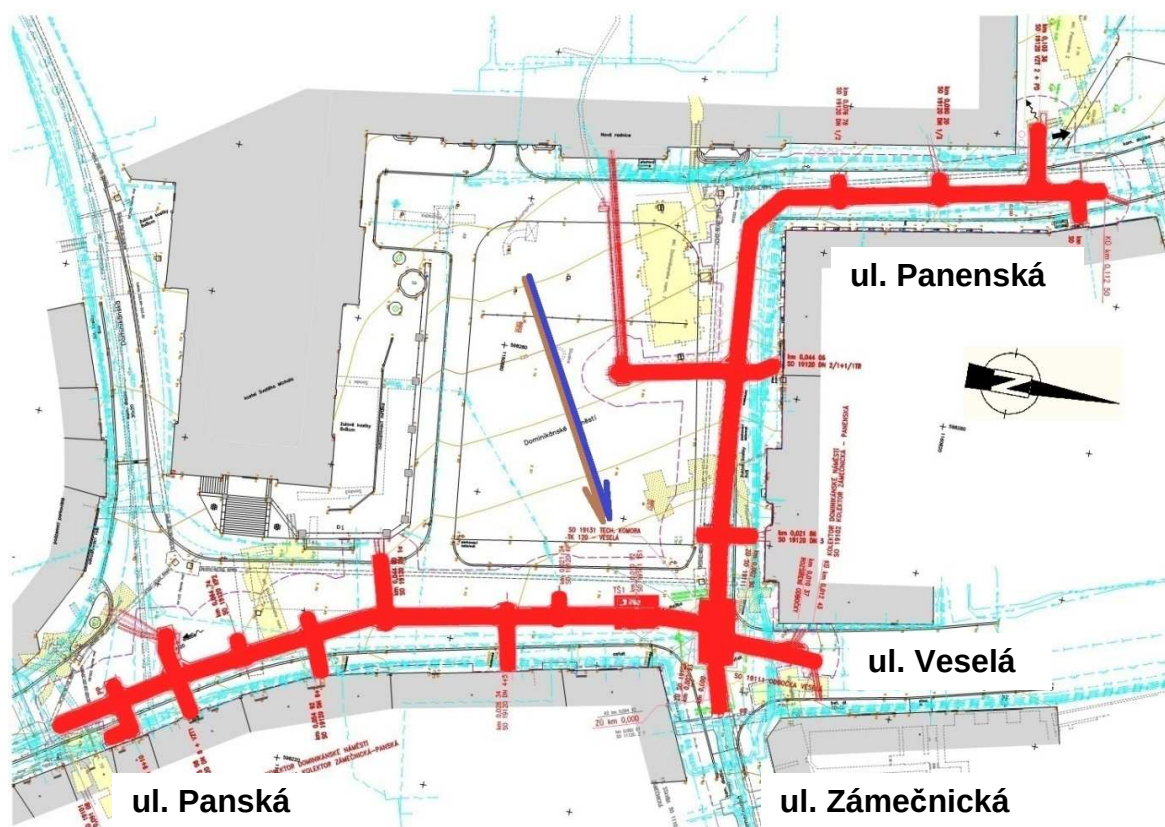
Obr. 2 Situace sekundárního 19. stavby – kolektoru Veselá – Dominikánské náměstí v Brně. Vkreslené šipky vyznačují generelní sklon spádnic terénu (hnědá) a proudění podzemní vody po povrchu neogenního podloží (modrá). Sklon náměstí je výrazně k SV.

Fig. 2 The situation of the 19th construction of the secondary class of the utility tunnels – street Veselá – Dominican square in Brno. The arrows indicate the general's slope of the line of maximum slope (brown) and ground water flow over the surface of the Neogene subsoil (blue).

dlažbu náměstí uloženou v pískovém loži, dále přes různorodé navážky do reliktu písčitých šterků a písků na bázi k SV ukloněnému, povrch terénu respektujícímu nepropustnému miocénnímu podloží. Nato voda, nyní již podzemní, přitéká geologickým prostředím až k bariéře představované nově zřízeným tělesem kolektoru. Zde dochází ke vzduť a podzemní voda nabývá ve vztahu k stavební konstrukci kolektoru částečně tlakového charakteru. Pozorování také potvrdilo, že zásadní průsaky se charakteristicky týkají nejnižších míst kolektoru a především partií „proti vodě/do náměstí“. Pronikání vody do prostoru štol probíhá přes pracovní spáry konstrukce. Nebrání tomu totiž žádná izolační vrstva. Přitoky do kolektoru, měřené 1 kalendářní rok (XI/2011 až X/2012) – obr. 4, jsou až v nápadném souladu (často s malým zpožděním) s atmosférickými srážkami. Z diagramu lze rovněž dedukovat, že progrese přítoků odpovídá, do jisté míry, postupnému plnění podzemní zdrže nad kolektorem [4, 6].

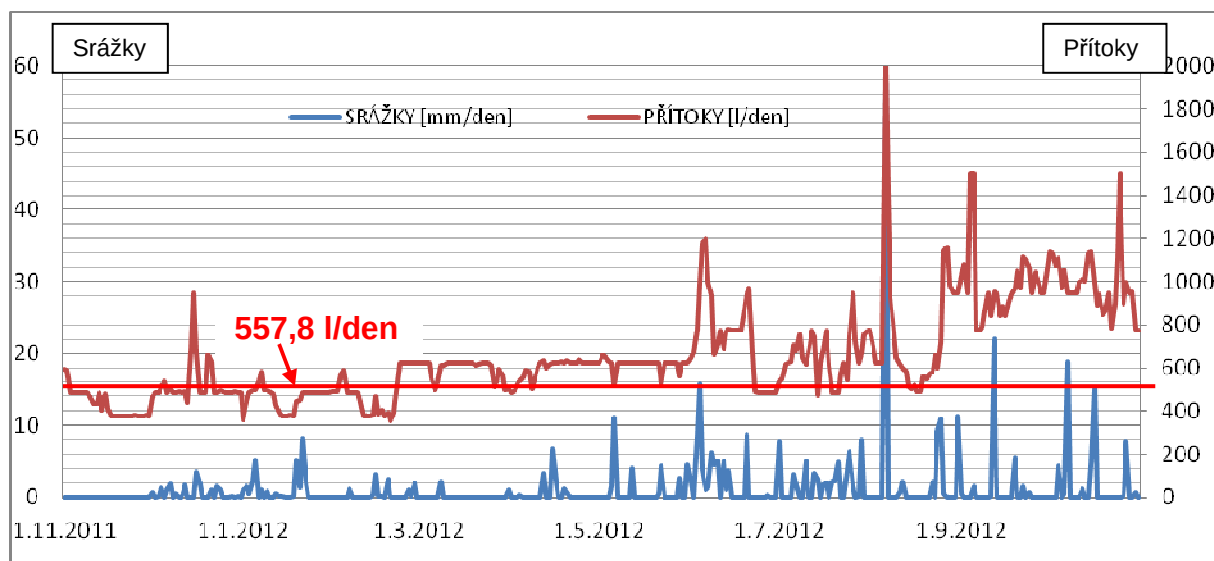
Již krátce po dokončení 19. stavby kolektoru Veselá – Dominikánské náměstí bylo shledáno, že do vnitřního prostoru štol proniká až nečekaně vysoké množství vody. Vyžádalo si to podrobnější sledování. V počátku sledovaného období 2011/2012 bylo ověřeno množství vody koincidující s limitní hodnotou stanovenou investorem do 557,8 l/den (odvozeno z TP 24). Toto množství posléze přecházelo do standardní (občas i velmi výrazné) progresu – obr. 4. Z prosáklé vody se ve styku se vzduchem vysrážel sintr ( $\text{CaCO}_3$  vyluhovaný z okolních zemin a z betonu konstrukce) bránící jejímu odtoku postupně zarůstajícím povrchovým odvodňovacím kanálkem v počvě kolektoru. Zadržovaná voda způsobuje korozi ocelového mobiliáře a zvýšenou vlhkostí ohrožuje inženýrské sítě.

Obr. 4 Překryv spojnicových diagramů denních srážkových úhrnů a přítoků vody do 19. stavby kolektoru. Období od XI/2011 do X/2012. Vyznačeno je přípustné množství.

Fig. 4 The overlap of the Line Chart of the daily total precipitation and water inflows into the 19th construction of utility tunnels. The time period from the XI/2011 to X/2012. It's marked the permissible amount of water inflows.

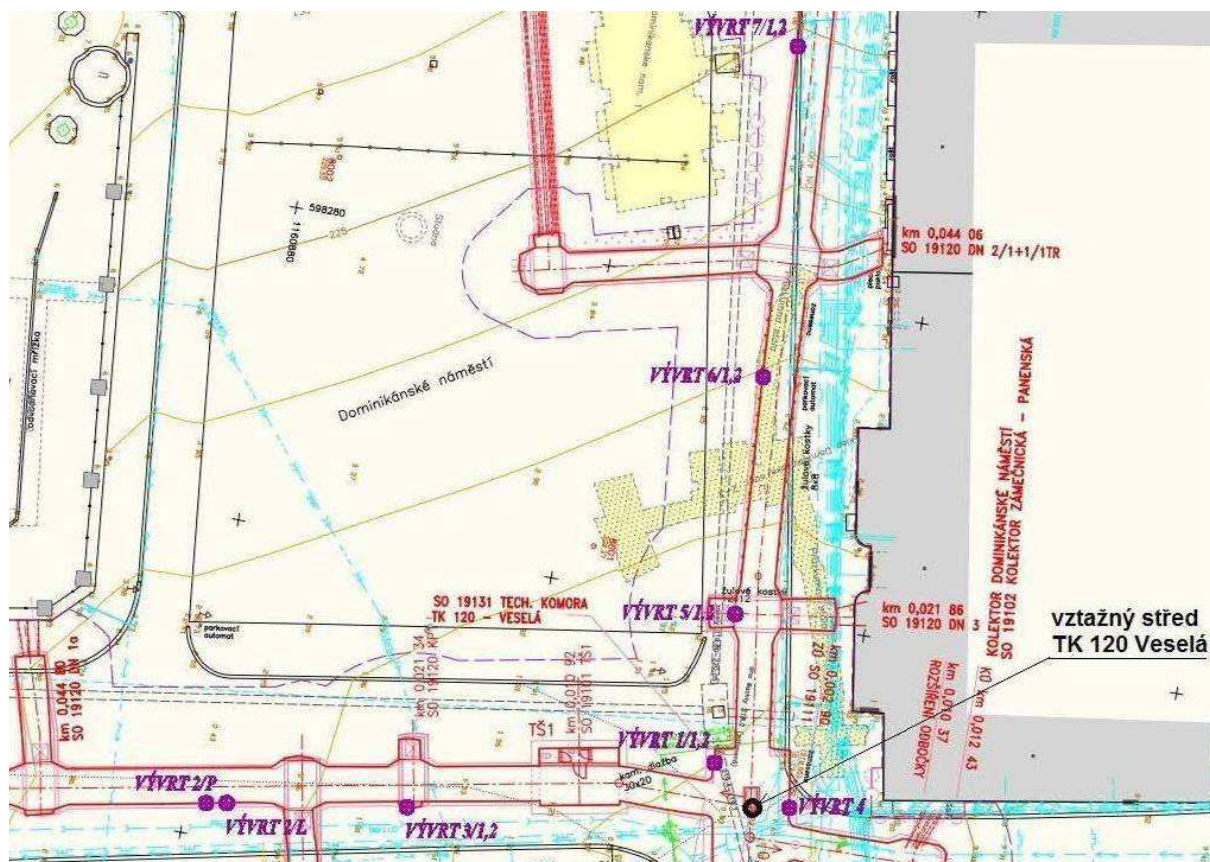
Obr. 5 Umístění odběrových míst – výtřtů v konstrukci kolektoru 19. stavba – Dominikánské náměstí – Veselá.

Fig. 5 The location of the sampling points – boreholes in the 19th construction of the secondary class of the utility tunnels – Dominican square – street Veselá.

Ve třech kolmých vrtech do opěr kolektoru (V2/P, V2/L a V4) byl po 24 hodinách od realizace vysledován aktivní mírný průsak/výtok vody. Ve dvou šikmých vrtech, vedených betonem podlahy do ostění ze stříkaného betonu přes styčné plochy vrstev, byl 24 hodin po realizaci vysledován masivní průsak vody – V1/2 (vydatnost cca 10 l/hod) a V5/2 (vydatnost cca 40 l/hod). Tyto přítoky měly charakter tlakové vody a uzavírání obou průvrtů bylo obtížné. Mírný průsak byl potom zjištěn i v šikmém vrtu V6/2.

Realizované návrty v ostění kolektoru byly ponechány 24 hodin otevřené, a to pro monitorování případných průsaků/výtoku vody. Po provedení fotodokumentace struktury materiálů byly veškeré vývrty v ostění a podlahách kolektoru zapraveny vysokopevnostní výplňovou a kotevní maltou bez smrštění GROUTEX Pac. V odběrových místech, ve kterých

byla po 24 h vysledována vyšší vydatnost aktivního průsaku/výtoku vody, byla do čerstvé zapravovací malty použita přísada Sika-4a.

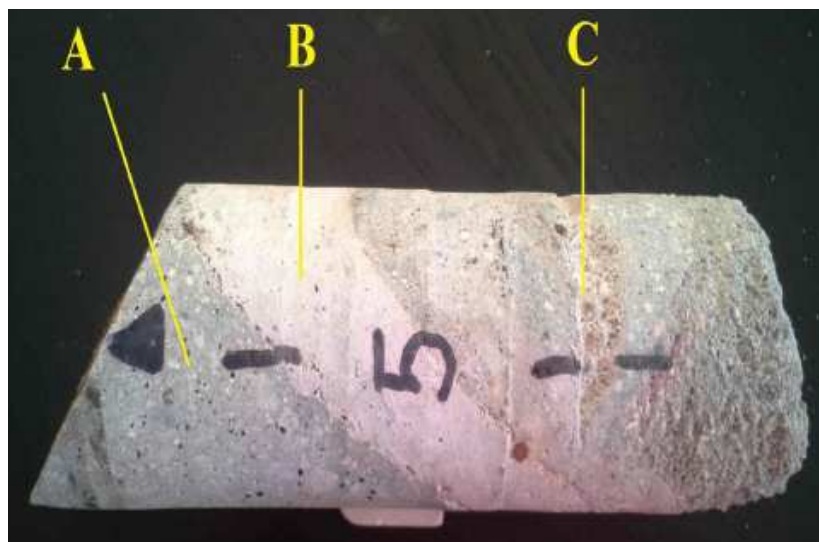
Studium vzorků z šikmých vrtů prostřednictvím elektronové mikroskopie prokázalo, že u všech vzorků byla ve styčných spárách betonu podlahy a stříkaného ostění rozvinuta krystalická struktura s morfologií identickou, jaká je prezentovaná v komerčních podkladech produktu XYPEX Concrete. Lze to považovat za důkaz aplikace přípravku XYPEX Concrete v daných vrstvách – obr. 6 a 7 [5].

Obr. 6 Šikmý vývrt v patě opěry. Zónování konstrukce: A – vrchní vrstva (podlaha), B – střední vrstva (beton ošetřený materiálem XYPEX), C – dolní vrstva (stříkaný beton opěry).

Fig. 6 The core sample from inclined borehole at the toe of the side wall. Dividing of the construction: A – the top layer (floor), B – the middle layer (concrete treated by XYPEX), C – the bottom layer (shotcrete of the side wall).

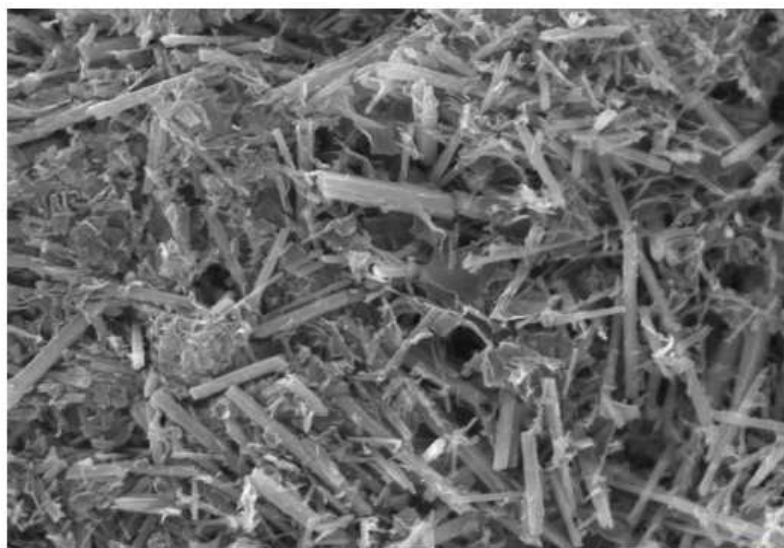
Obr. 7 Snímek povrchu střední vrstvy jádrového vývrtu (obr. 6). Zvětšeno 10 000x. Patrná je jehlicovitá struktura charakteristická pro XYPEX.

Fig. 7 10 000x magnification image of surface of the middle layer of the drill core (Fig. 6). Apparent is acicular structure which is characteristic for XYPEX.
