Výsledky a skúsenosti z geotechnického a hydrogeologického monitoringu tunela Diel

Železničný tunel Diel je súčasťou modernizácie koridoru železničnej trate a nachádza sa v traťovom úseku Púchov – Považská Bystrica. Celková plánovaná dĺžka tunela je 1081,7 m. Tunel svojím umiestnením zasahuje do vnútorného kúpeľného pásma a do II. ochranného pásma prírodných liečivých zdrojov kúpeľov Nimnica. Portálové časti tunela sú situované do zosuvných svahov kóty Diel a samotný tunel je razený v horninách nimnického a uhrovského súvrstvia. Podmienkou realizácie stavby v ochranných pásmach kúpeľov bolo vybudovanie a prevádzka rozsiahleho geotechnického a najmä hydrogeologicko-balneologického monitoringu. Príspevok sumarizuje výsledky geotechnického a hydrogeologického monitoringu počas obdobia budovania portálového zárezu a počas razenia úvodných úsekov tunela, pričom poskytuje obraz o zapracovávaní výsledkov monitoringu počas stavebných prác s cieľom čo najbezpečnejšie realizovať výstavbu portálu a aj samotného tunela Diel.

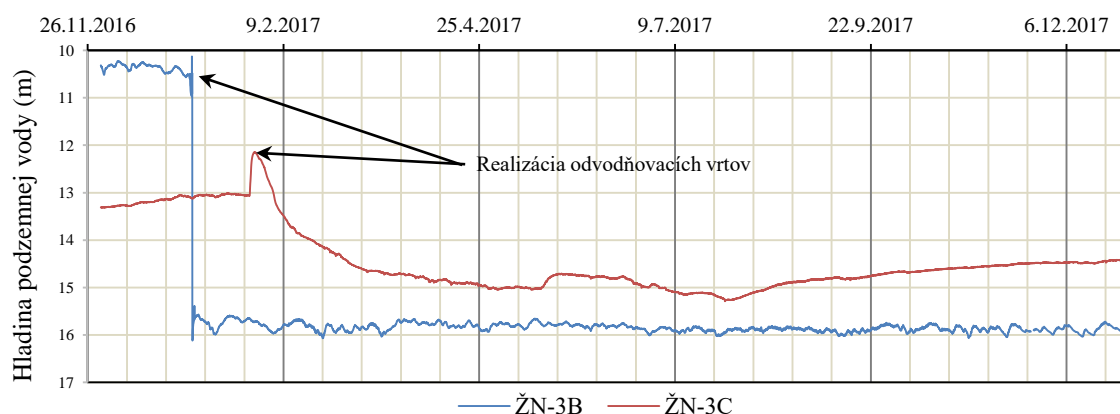
Účinnosť sanačného opatrenia bola okamžite zaznamenaná v hydrogeologických monitorovacích vrtoch, ako pokles hladiny podzemnej vody od 1,5 až po 5 metrov, čím sa dostala trvale pod hranicu šmykovej zóny. Hladina podzemnej vody v okolí západného portálu bola monitorovaná hydrogeologickými vrtmi s uzavretým a otvoreným systémom hladín, ktorých bolo pred zahájením výstavby 11 ks, avšak 4 ks boli zlikvidované z dôvodu kolízie s príslušnými stavebnými objektami. Obrázok 3 dokumentuje vývoj hladiny podzemnej vody vo vybraných hydrogeologických vrtoch.

Obr. 3 Vývoj hladiny podzemnej vody vo vybraných hydrogeologických vrtoch

S cieľom zníženia hladiny podzemnej vody v oblasti zosuvných portálových svahov bol realizovaný rad subhorizontálnych odvodňovacích vrtov s dĺžkovým dosahom 100 m v celkovej počte 25 kusov. Vrty boli umiestnené do šiestich skupín tzv. „odvodňovacích

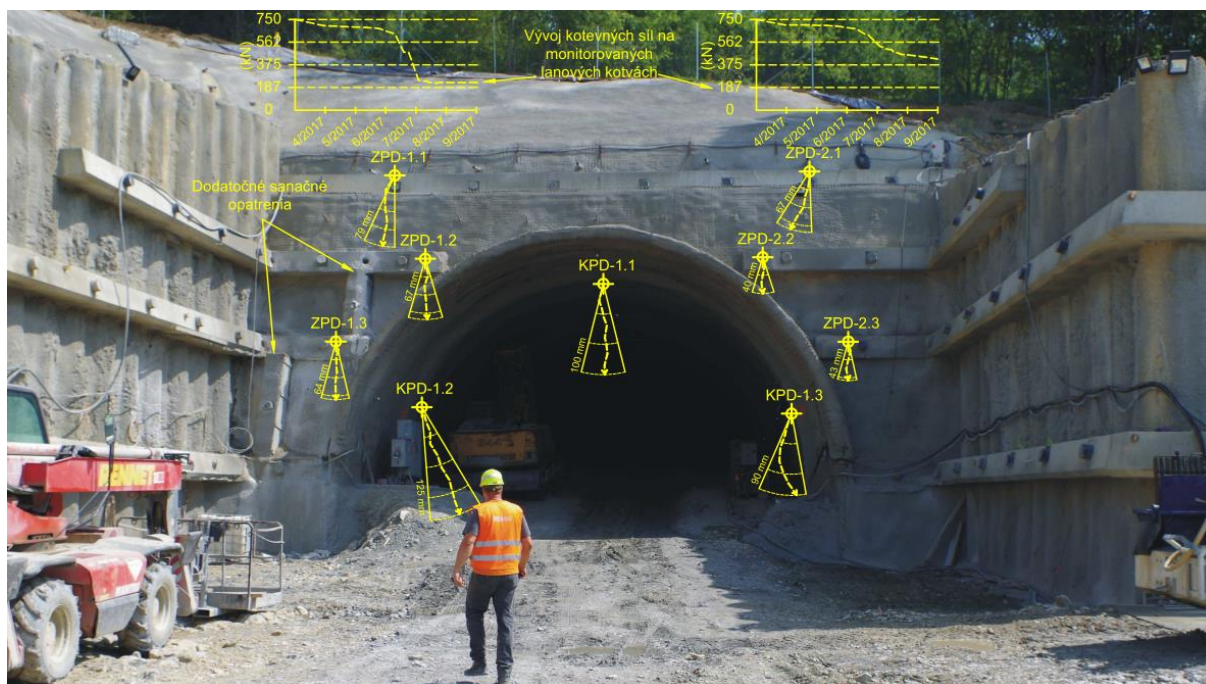
Prvé zaujímavé deformácie stavebnej jamy, konkrétne čela portálovej steny, naštartovali počas razenia prvých 10-tich metrov tunelovej rúry. Náhly pokles polohových bodov a postupná strata kotevnej sily v čelných lanových kotvách predpovedali kolaps konštrukcie, v prípade neriešenia vzniknutej situácie. Nerovnomerné sadanie čela portálu od 30 do 80 mm, pokles kotevných síl zo 750 kN na 230 kN a dosiahnutie kritického stavu v prvom konvergenčnom profile (nad 100 mm) boli dostatočnými argumentami, ktoré viedli zodpovedných členov výstavby k prijatiu okamžitých sanačných opatrení. Opatrenia boli prijaté na mimoriadnej rade geotechnického monitoringu a spočívali v zosilnení primárneho ostenia pod čelným kotevným trámom portálovej steny, ktorý – dôsledkom uvoľnenia kotevných síl – tlačil celou svojou váhou na primárne ostenie tunela, ktoré nebolo na takéto zaťaženie dimenzované. Spomalené, no pretrvávajúce prírastky deformácií portálovej steny a úbytky kotevných síl viedli k rozsiahlejšiemu technickému návrhu zabezpečenia vo forme nových lanových kotiev a kotevných trávov v ľavej strane čela portálu, ktoré priniesli požadovaný efekt.

Obr. 6 Vývoj deformácií čela portálovej steny (body ZPD) a prvého konvergenčného profilu (body KPD).

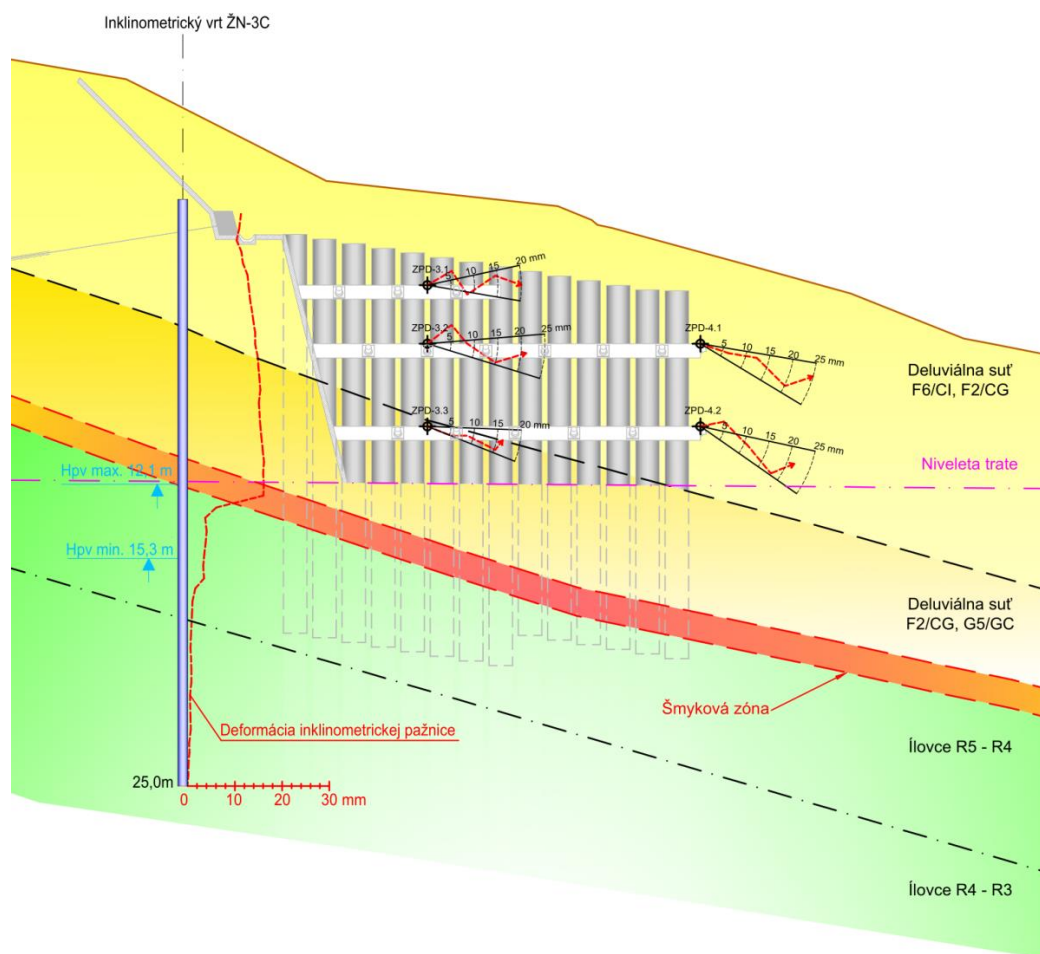
Druhé významné pohyby portálovej steny sa prejavili na jej ľavej strane (v smere staničenia) približne v rovnakom období ako prvé (druhá polovica júna 2017). Neboli tak dramatické a do dnešného dňa si nevyžiadali žiadne dodatočné zabezpečenie, nakoľko došlo k ich stabilizácii. Prejavovali sa vo forme posunu pilótovej steny a zvýraznenia šmykovej zóny v inklinometrickom vrte. Pohyb pilótovej steny sa zastavil pri dosiahnutí maximálnej deformácie na povrchu 25 mm a na úrovni šmykovej zóny to bolo 20 mm. Impulzom nárastu deformácií bola kombinácia viacerých prvkov, ako zahájenie razby, nadpriemerné zrážkové obdobie a dlho dostatočne nezabezpečený príľahlý svah. Obrázok 7 ilustruje pohyb pravej strany portálovej steny.

Obr. 7 Deformácia pravej strany portálovej steny

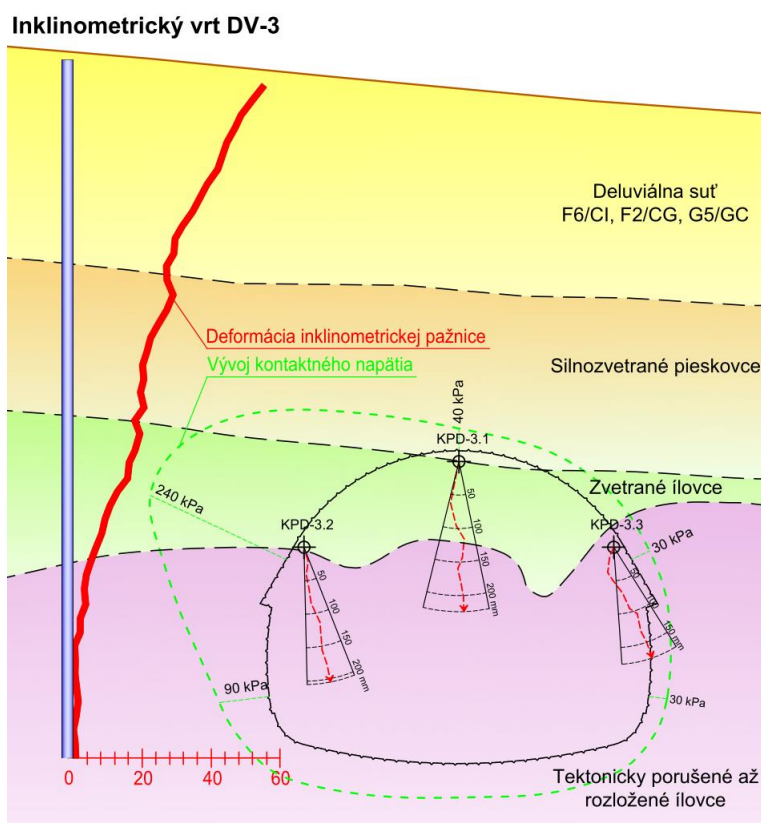
Ako ukázali už prvé razené metre, začalo dochádzať k prekračovaniu varovných stavov na konvergenčných profiloch, ktoré boli pre daný typ vystrojovacej triedy Vb stanovené na hodnotu 100 mm (stav prípustných zmien). Rozstup medzi jednotlivými konvergenčnými profilmi bol nastavený na 10 m a v úrovni tretieho konvergenčného profilu (42,8 TM resp. 28 vyrazenom metri) bol osadený hlavný merací profil zložený z 5 ks tlakových krabíc pre meranie kontaktného a radiálneho napätia, ktorého súčasťou mali byť 4 ks trojstupňových extenzometrov, no tie nebolo možné inštalovať z dôvodu neustáleho zavaľovania vrto. Súčasťou tretieho konvergenčného profilu resp. prvého hlavného meracieho profilu bol inklinometrický vrt DV-3 osadený v ľavej strane tunelovej rúry.

Obr. 8 Interpretácia geotechnického monitoringu na prvom hlavnom meracom profile

Dlhotrvalé ustáľovanie deformácií, nevytváranie horninovej klenby a výrazné prekračovanie varovných stavov na prvých štyroch konvergenčných profiloch viedlo k úprave zabezpečenia výrubu tunela. Po zvážení všetkých aktuálnych výsledkov geotechnického monitoringu, interpretáciou zastihnutých a očakávaných geologických podmienok a skúseností z iných tunelových stavieb v podobnom geologickom prostredí bolo od 46 TM upravené primárne ostenie. Modifikácia vystrojovacej triedy Vb spočívala v razení kaloty s dočasnou protiklenbou a troma variantmi podchytávania piet priehradových nosníkov, závislých od zastihnutých geologických podmienok. Podchytávanie bolo realizované formou mikropilót, injektovaných mikropilót alebo tryskovou injektážou. V praxi sa najčastejšie využíval variant č. 2 s injektovanými mikropilótami, ktorý bol uplatnený v úseku 47,25 m. Variant č. 1 s mikropilótami bol použitý až na konci zabezpečovaného úseku v dĺžke 6,4 m, kde sa vylepšili geologické podmienky a začali nastupovať navetrané až zdravé horniny nimnického súvrstvia. Variant s tryskovou injektážou nebolo potrebné v praxi aplikovať. Úspech razby kaloty s protiklenbou a injektovanými mikropilótami sa dostavil takmer okamžite, keď na nasledujúcom piatom konvergenčnom profile bola meraná maximálna deformácia 89 mm, na šiestom profile 55 mm a na siedmom profile 62 mm. Zostávajúci ôsmy konvergenčný profil v modifikovanej vystrojovacej triede Vb dosahoval obdobné maximálne deformácie. Od konvergenčného profilu deväť, ktorý bol zároveň druhým hlavným meracím profilom, prebiehala razba tunela podľa platnej projektovej dokumentácie vystrojovacej triedy Vb. V druhom hlavnom meracom profile boli úspešne osadené všetky prvky geotechnického monitoringu (geodetické polohové body, tlakové krabice kontaktného a radiálneho napätia a 4 ks trojstupňového extenzometra) a boli vhodne dopĺňané extenzometrickými meraniami z povrchu.

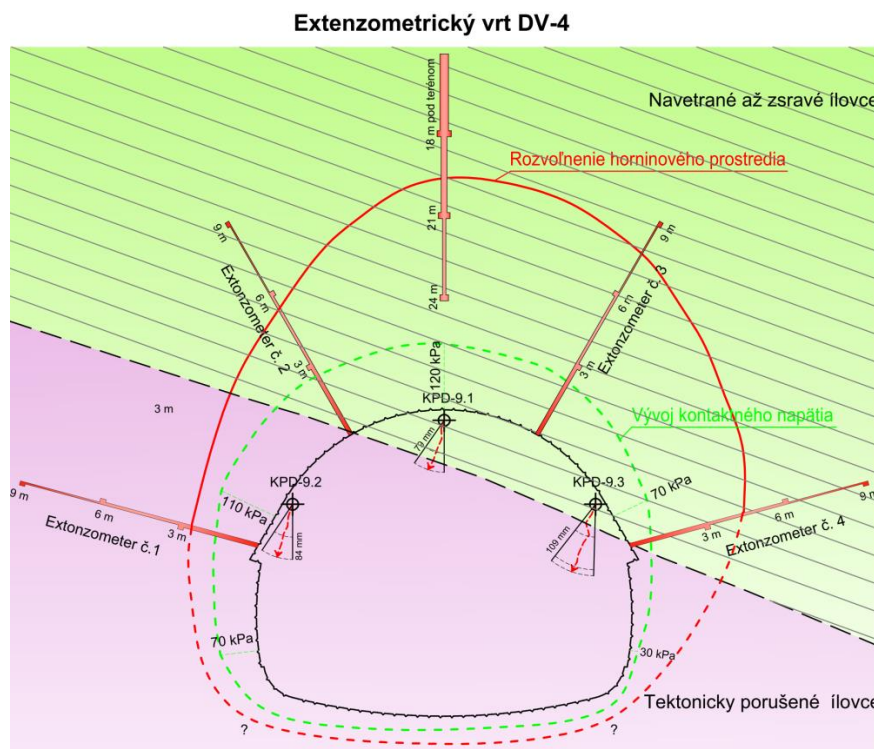
Prvý prejav razenia tunela v extenzometrickom vrte bol zaznamenaný vo chvíli, keď sa čelba nachádzala 14 m od monitorovacieho vrtu. Postupným približovaním čelby pod extenzometrický vrt dochádzalo k nárastu deformácií v prvej a druhej úrovni (21 a 24 m od

terénu), tretia úroveň (18 m pod terénom) bola bez zmeny, čo bolo interpretované ako rozvoľnenie horninového prostredia v zóne 6 až 9 metrov od výrubu tunela. V tom istom mieste, ale z podzemia bolo merané rozvoľnenie na 4 ks extenzometrov, ktoré bolo v spodnej časti kaloty v zóne 0 až 3 metre resp. 3 až 6 m a vo vrchných extenzometroch 6 až 9 m od obrysu tunela. Grafické znázornenie výsledkov geotechnických meraní na druhom hlavnom meracom profile je prezentované na obrázku 9.

Obr. 9 Interpretácia geotechnického monitoringu na druhom hlavnom meracom profile

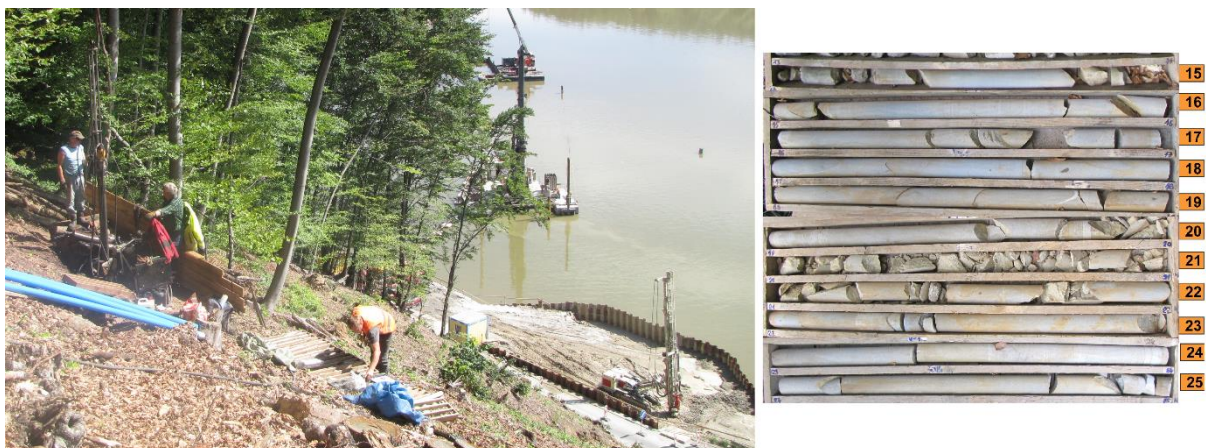
Úspešná realizácia monitorovacích vrtov s jadrovým výnosom, kopaná sonda a využitie archívnych podkladov z geofyzikálnych meraní prispeli k tomu, že bola doplnená informácia o geologickej stavbe portálových svahov. Bolo dokumentované, že hrúbka deluviálnych sutí dosahuje 3 až 5 metrov, v miestach neporušeného terénu to bolo do 1,5 m. Podložné horniny boli zastúpené mezozoickými ílovcami, siltovcami a pieskovecami v prípoверхovej zóne silno zvetranými a rozvoľnenými, pričom stupeň zvetrania s hĺbkou výrazne klesal a deformačné vlastnosti podložných hornín sa vylepšovali. V spodných partiách vrtov (od hĺbky 15 m) boli dokumentované masívne polohy pieskovecov veľmi vysokej pevnosti.

Obr. 10 Realizácia inklinometrického vrtu a geologická dokumentácia vrtného jadra

Na základe predložených geologických výsledkov doplnkových prieskumných prác projektant prehodnotil zabezpečenie portálových svahov z veľkopriemerových pilót na mikropilótové zabezpečenie v kombinácii s kotevnými trámami a klincovaním.
