# Tunnel

ČASOPIS ČESKÉHO TUNELÁŘSKÉHO KOMITÉTU  
A SLOVENSKEJ TUNELÁRSKEJ ASOCIÁCIE ITA/AITES  
PODZEMNÍ STAVBY (VÝVOJ, VÝZKUM, NAVRHOVÁNÍ, REALIZACE)

*MAGAZINE OF THE CZECH TUNNELLING COMMITTEE  
AND SLOVAK TUNNELLING ASSOCIATION ITA/AITES  
UNDERGROUND CONSTRUCTION (DEVELOPMENT, RESEARCH, DESIGN, REALIZATION)*

## RAŽBA PRVNÍ JEDNOKLENBOVÉ STANICE NA TRASE IVC1 PRAŽSKÉHO METRA

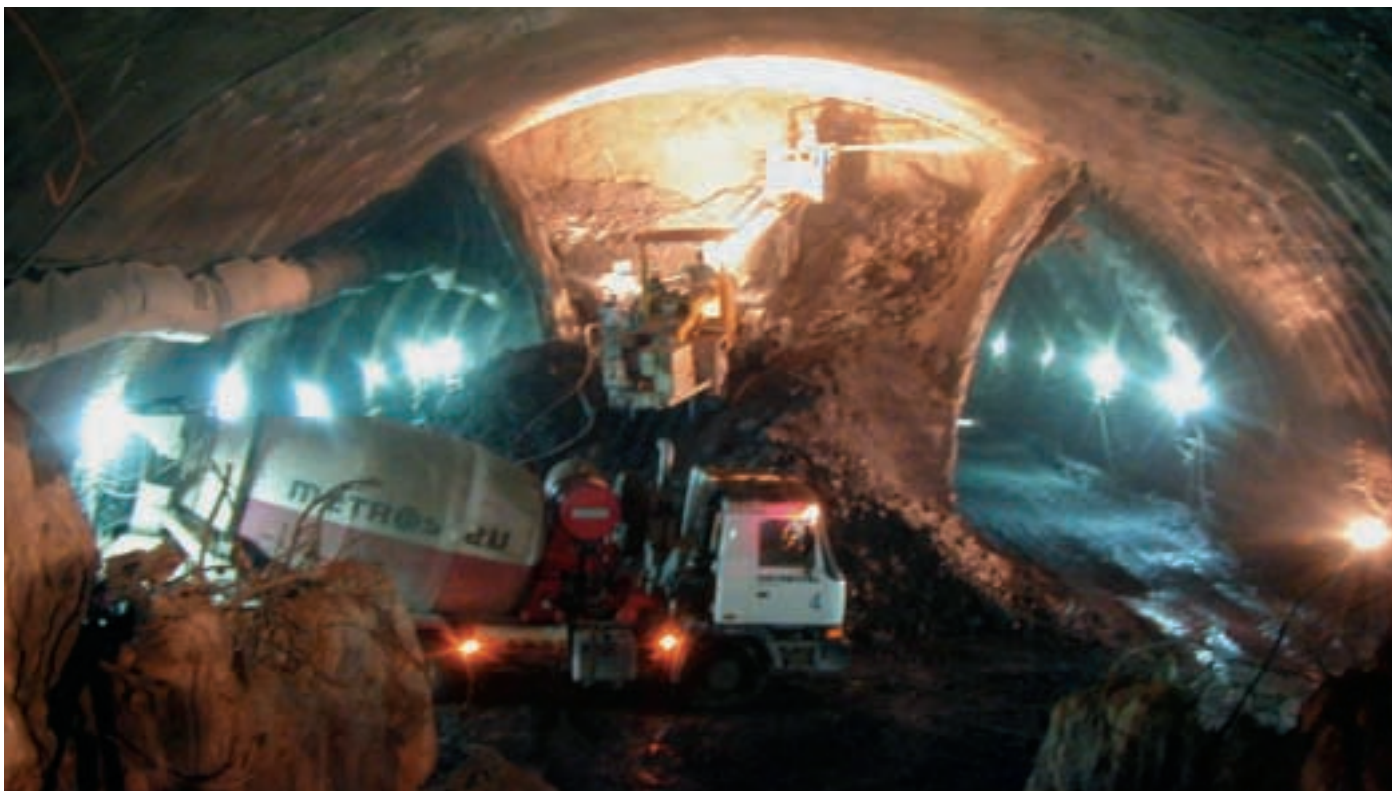
Obr. 2 Pohled na ražbu při vertikálním členění výrubu  
Fig. 2 Excavation at the vertical sequencing

poměrně hustá starší obytná a občanská zástavba a řada inženýrských sítí, byl zvolen takový způsob ražby, aby se maximálně omezily deformace výrubu a přilehlého horninového prostředí, a tím se minimalizovaly poklesy terénu. Jednotlivé stanice Kobylisy byla proto vyražena technologií NRTM, s členěním výrubu jak vertikálním, tak horizontálním. Přitom byl využit princip observační metody s poměrně velkým rozsahem měření deformační reakce horninového masivu na ražbu. Volba postupu ražby byla provedena na základě geomechanického modelu dotčeného horninového masivu, který byl vytvořen na základě komplexního zhodnocení geotechnického průzkumu. Geomechanický model se podrobil konfrontaci s matematickým modelem ve 3D a poté se během ražby kaverny upřesňoval podle výsledků měření skutečného chování horninového masivu. Ražba stanice byla nejprve vertikálně členěna na 2 boční dílčí výrubu s gotickou klenbou. Ty měly v úrovni pracovního dna šířku 7,2 m. Poté se provedl výrub střední části s šířkou 6,8 m. Spodní část staničního výrubu s postupným uzavíráním spodní klenby byla dobírána teprve následně, a to po příčných pasech s délkou záběru 2,5 až 10 m. Ražba probíhala v technologických třídách 4 a 5a dle NRTM. Schéma členění výrubu je patrné z obr. 1 a 2.

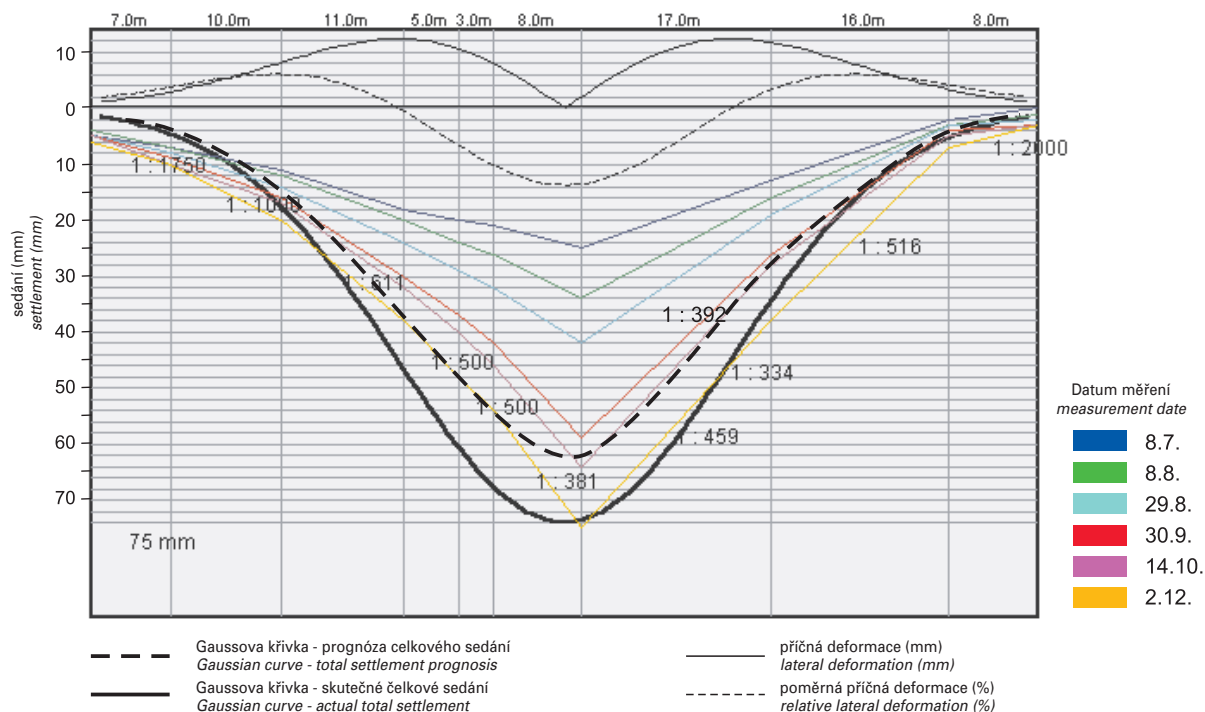
Obr. 6 Srovnání skutečného a předpovězeného průběhu poklesů povrchu terénu v místě komplexního monitorovacího profilu  
Fig. 6 Comparison of actual and anticipated settlement of the surface at the complex monitoring profile

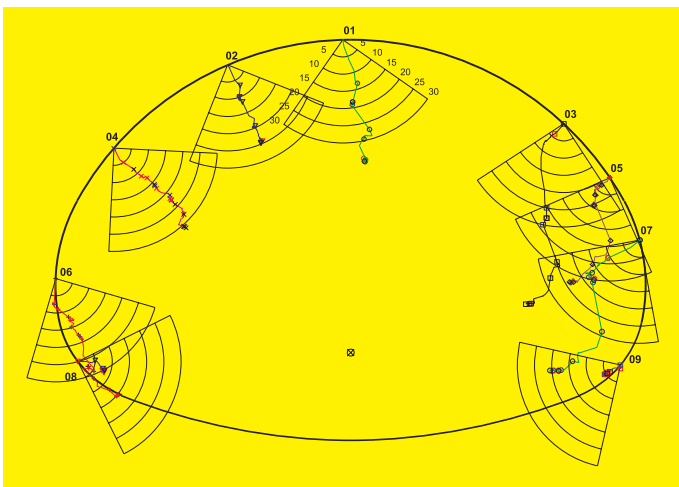
Obr. 7 Vektory deformace ostění vyhodnoceny z konvergenčního měření  
Fig. 7 Lining deformation vectors determined on the basis of the convergence measurement

The measurement elements were arrayed in 2 complex cross sections - stations (see Fig. 4). The complex stations were 60m apart. Additional stations were established in the underground for convergence measurements only. Those convergence stations were 10m apart, and each consisted of 13 targets. An example of the assessment of the rock mass response to the excavation is shown in Fig. 5 (settlement measured by multi-level extensometers in vertical boreholes). Fig. 6 shows a comparison of the anticipated and actual time-settlement curves relating to the surface settlement (the Loss of Ground method). The results of the convergence measurements are shown in Fig. 7 and 8.

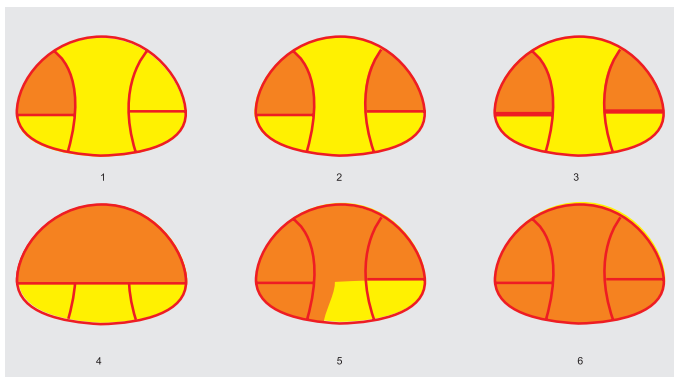
Obr. 4 Schéma členění ražby stanice  
Fig. 4 Sequencing of the excavation

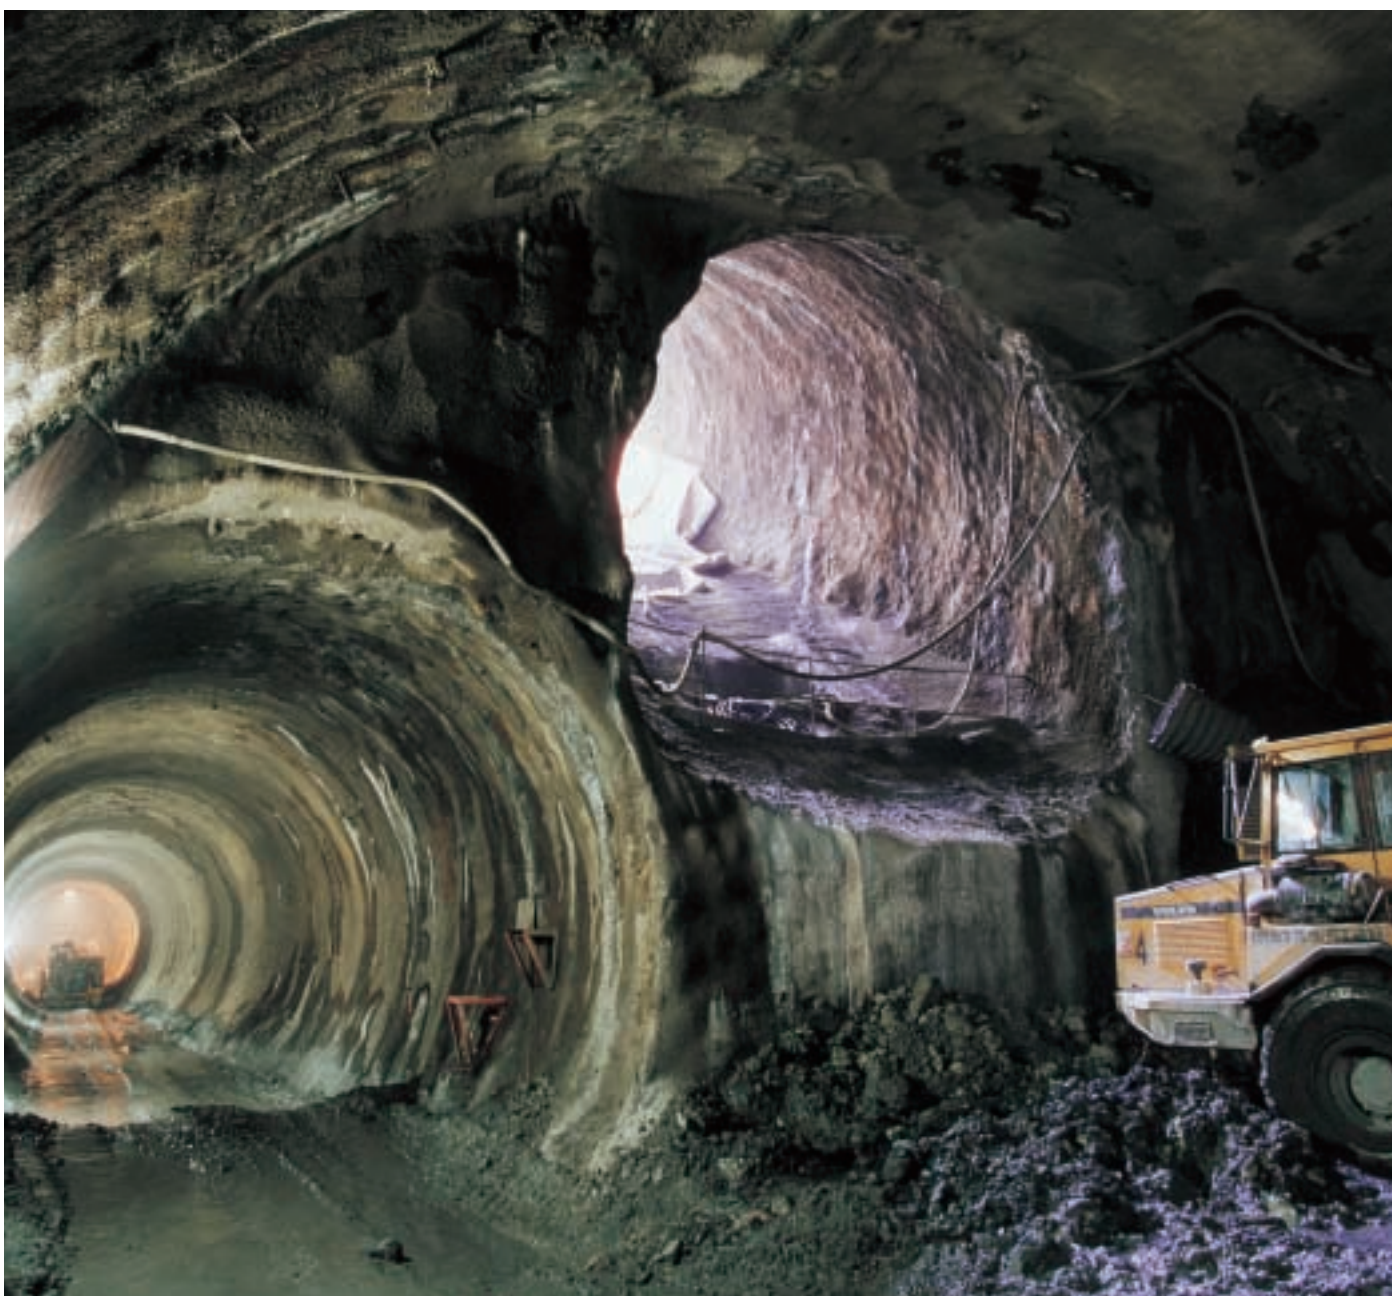
Obr. 5 Detail prostupu jednokolejného a eskalátorového tunelu do čela staničního profilu  
Fig. 5 Single-track tunnel and escalator tunnel entering the station profile

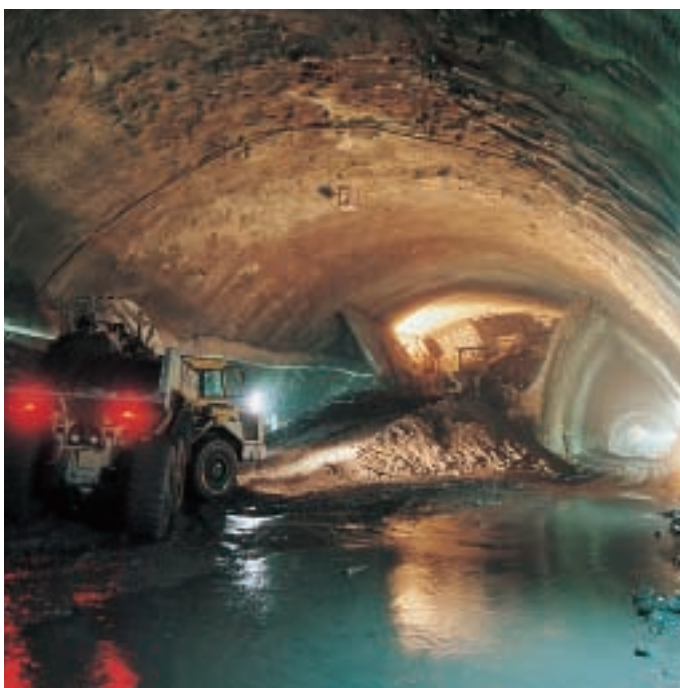
Obr. 6 Ražba střední části kaloty stanice  
Fig. 6 Excavation of the central part of the top heading

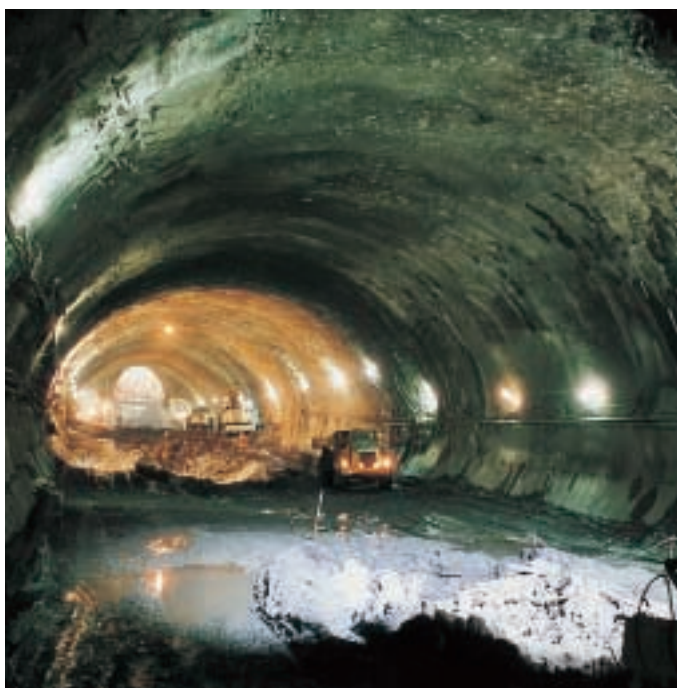
Obr. 7 Dobírání dna a uzavírání ostění jednoklenbové stanice  
Fig. 7 Bottom excavation and closing of the invert

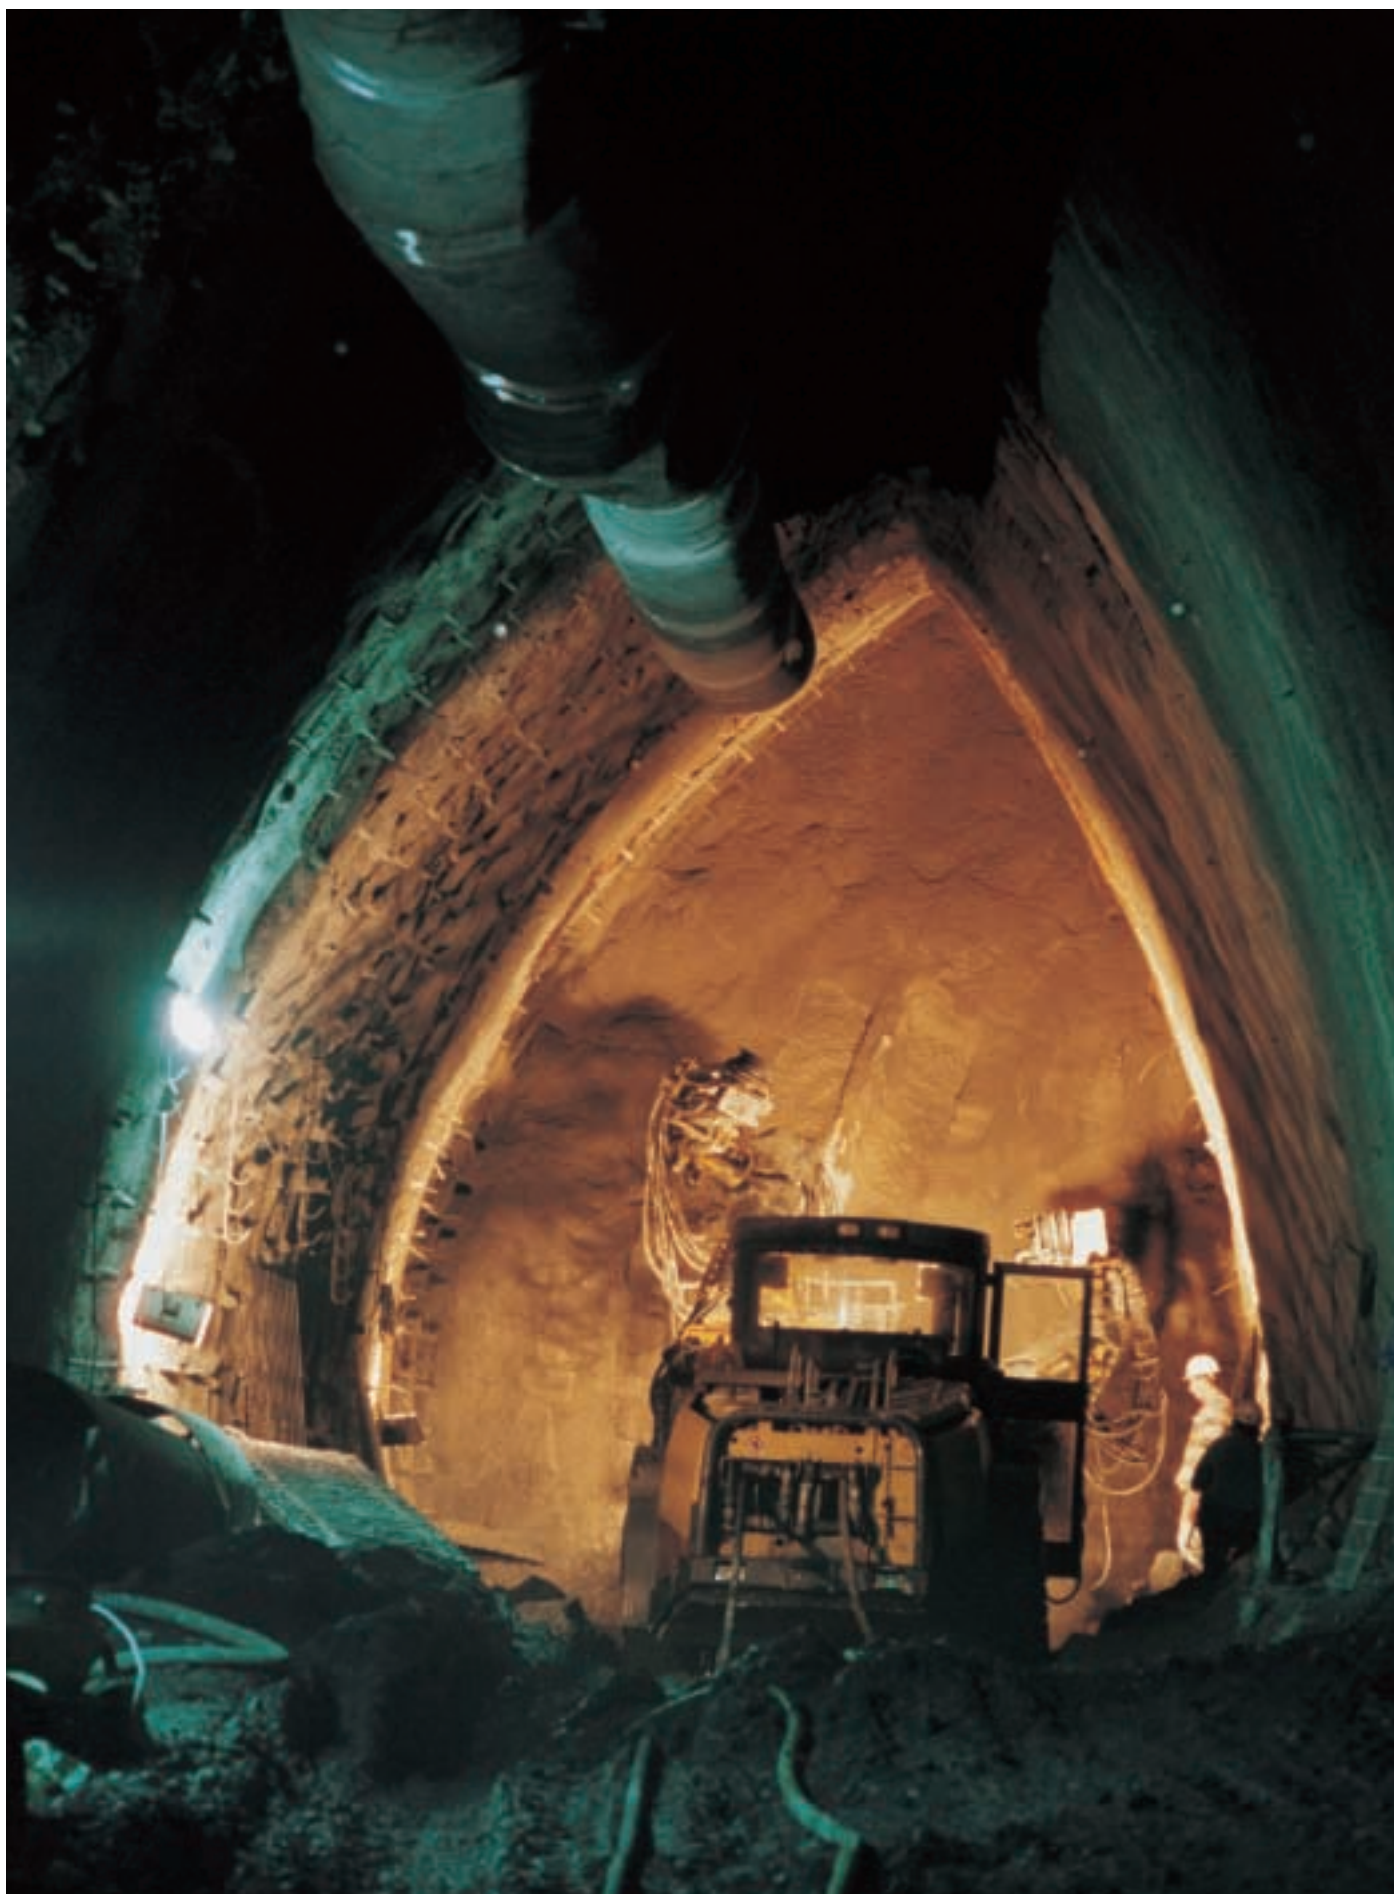
Obr. 8 Vrtací práce na čelbě bočního tunelu v členěném výrubu stanice Kobylisy  
*Fig. 8 Drilling the face of the side-wall drift as a part of the sequential excavation of the Kobylisy station*

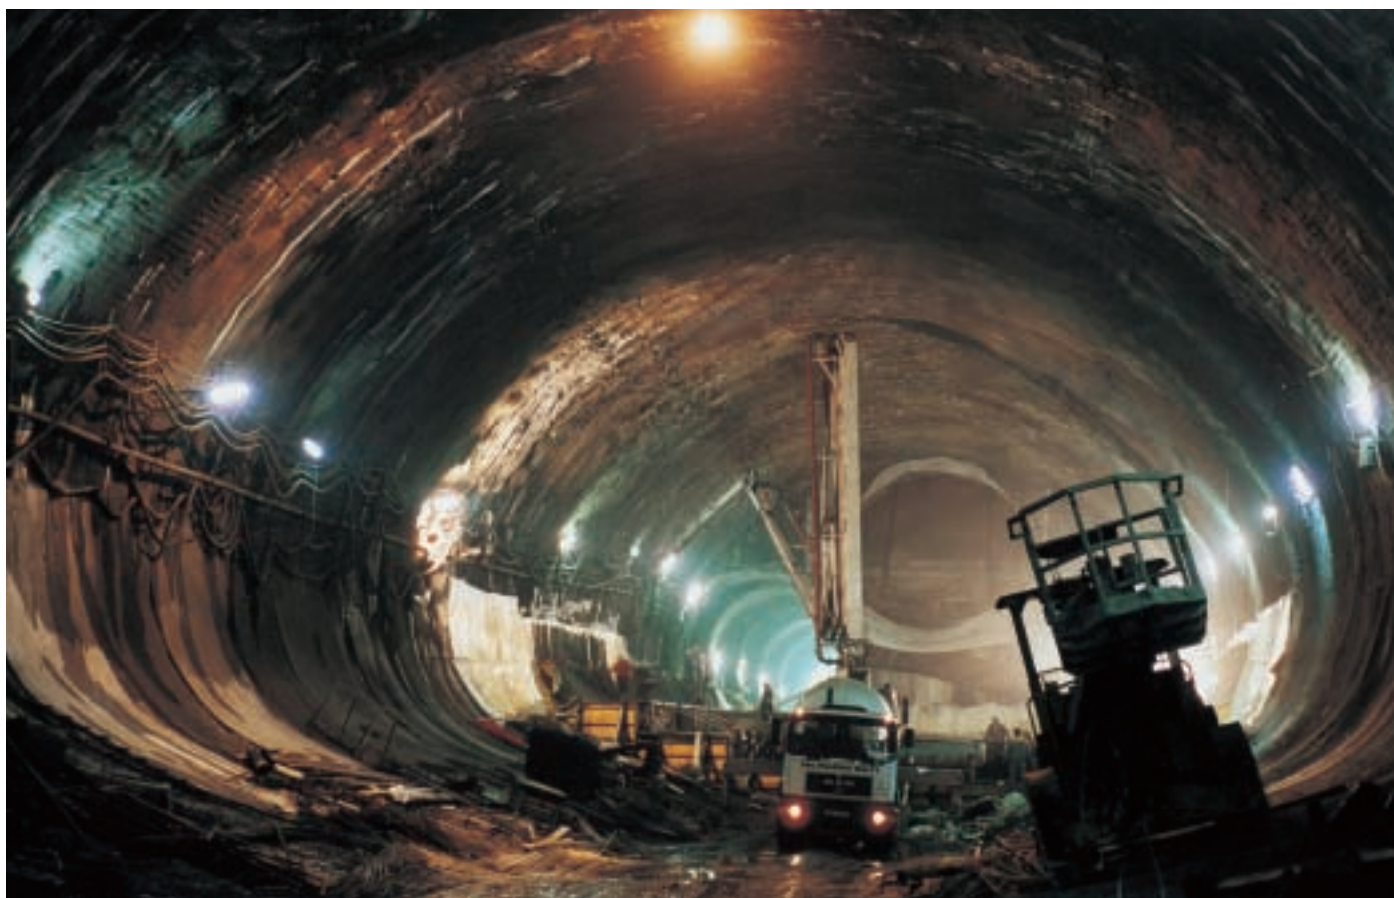
Obr. 9 Zahájení izolačních, armovacích a betonářských prací ve dně stanice  
*Fig. 9 Beginning of waterproofing and reinforcement placing and concrete casting work at the station bottom*

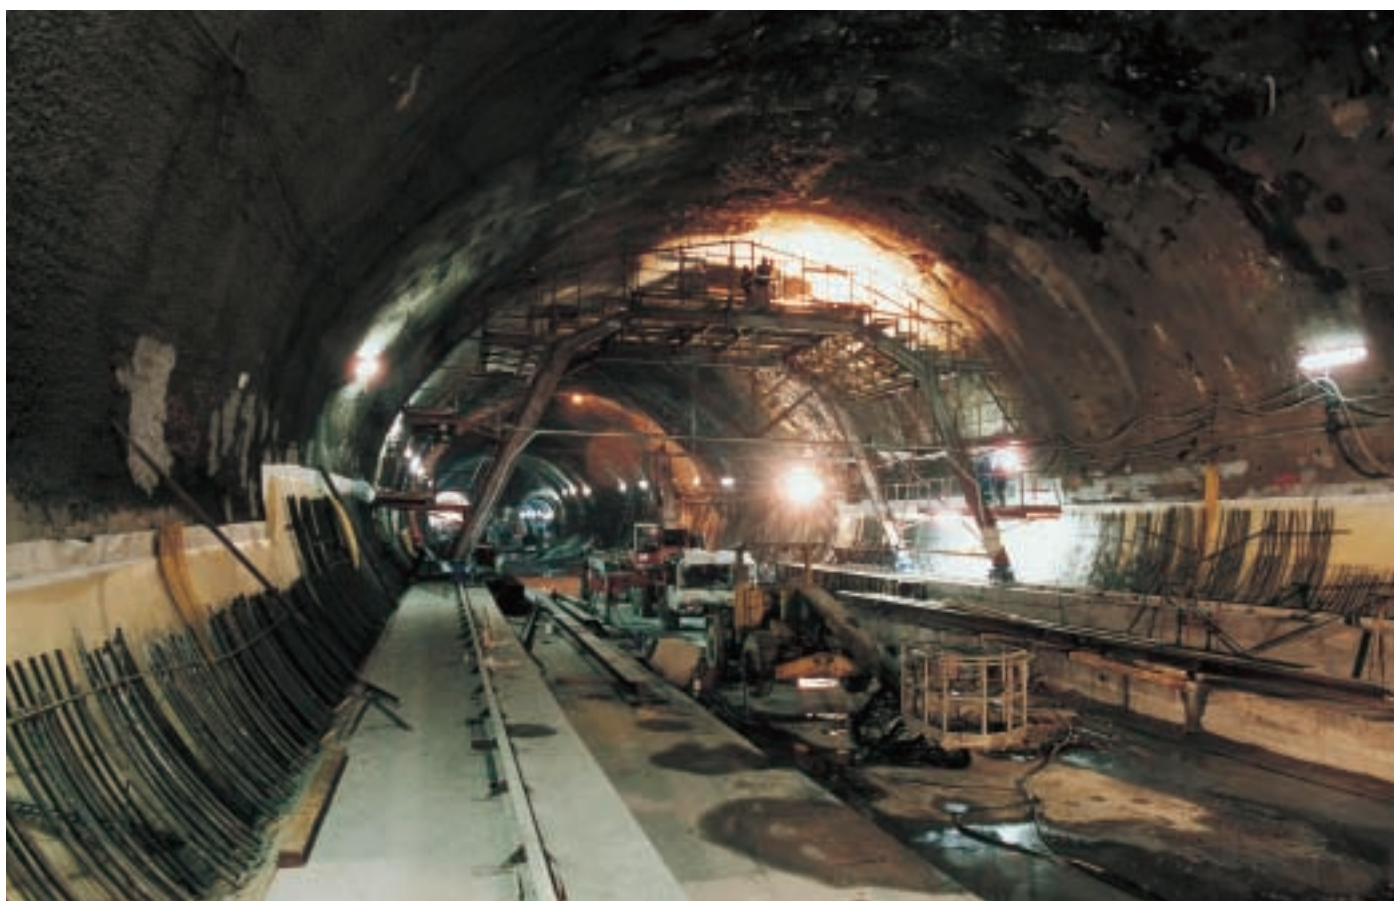
Obr. 10 Tunel stanice po betonáži spodní klenby, instalace izolačních folií  
*Fig. 10 Application of waterproofing membrane after completion of the invert*

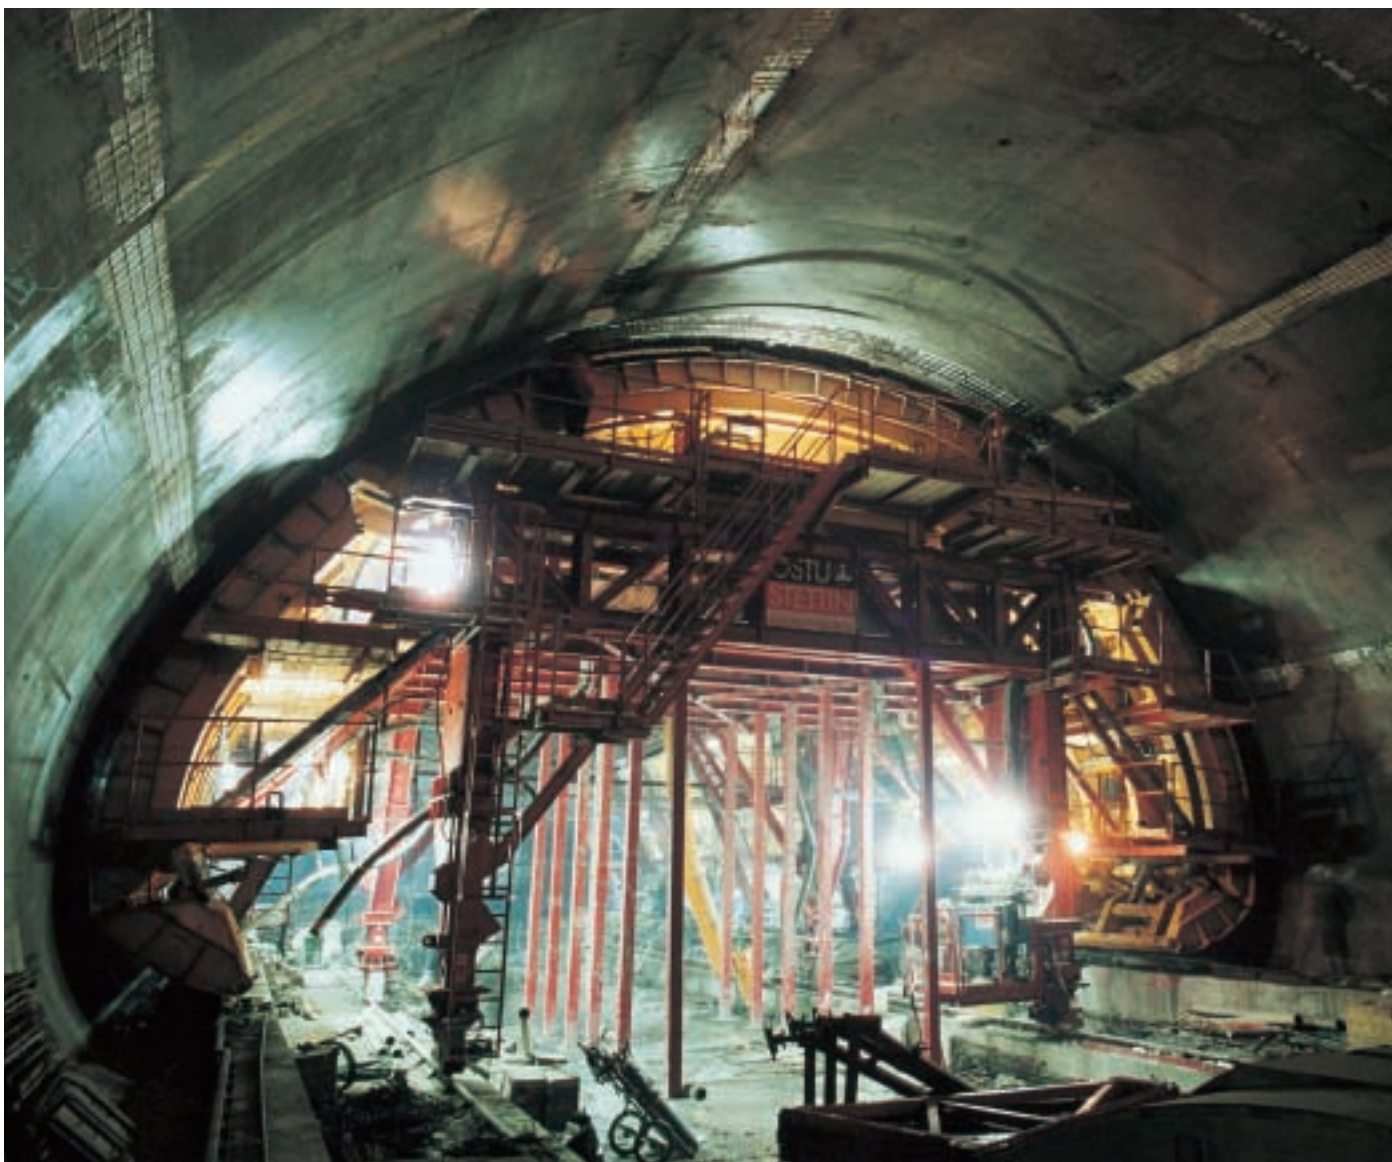
Obr. 11 Železobetonová klenba ostění stanice a pojezdňé bednění  
Fig. 11 Reinforced concrete vault and the traveller formwork

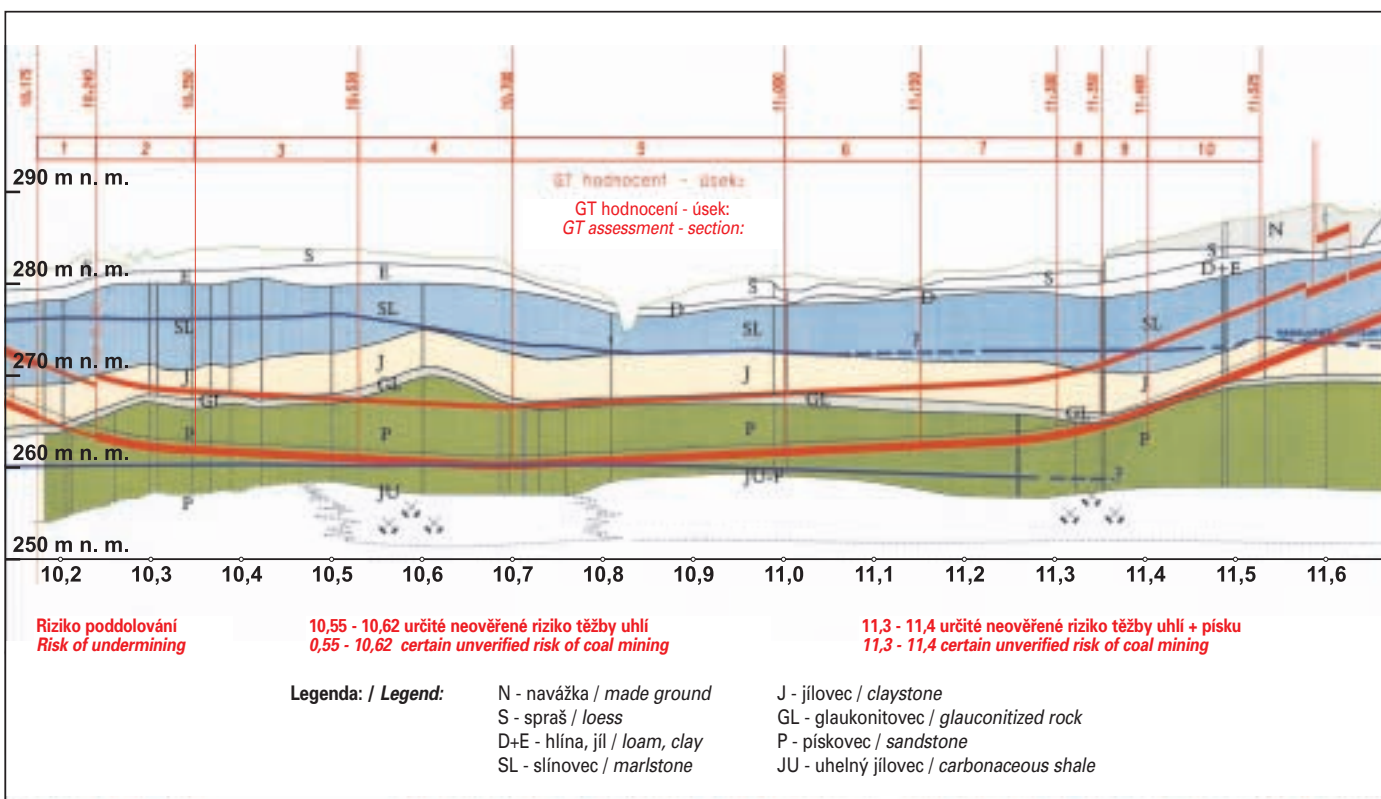
Obr. 2 Geotechnické hodnocení podmínek tunelování SO 13

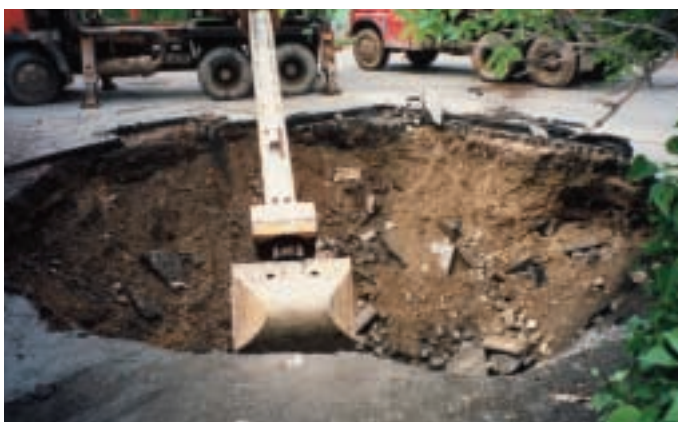
Obr. 1 Propad silnice I/18 v Příbrami naproti zdravotnickému středisku  
Fig. 1 Subsidence of road I/18 in Příbram across the medical center

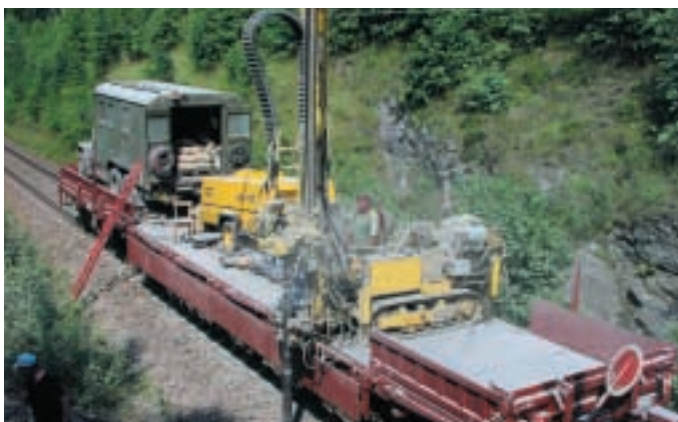
Obr. 2 Geotechnický vrtný průzkum rozsahu poddolování v podloží železniční tratě Plzeň – Cheb  
Fig. 2 Geotechnical boring exploration of the extent of undermining underneath the railway track Plzeň – Cheb

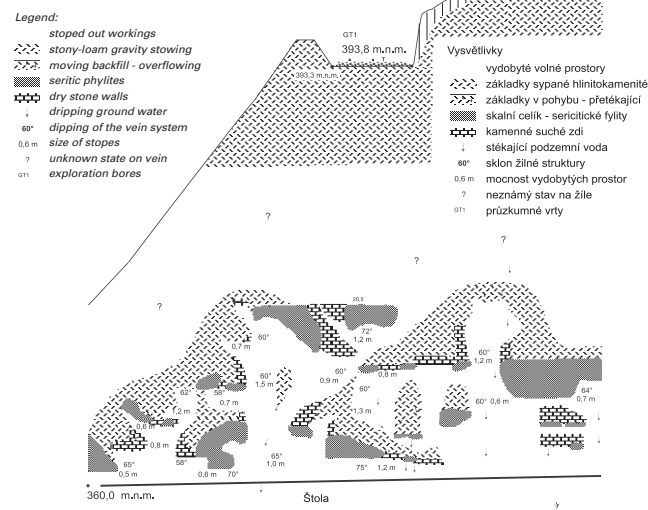
Obr. 3 Příčný GT řez podložím železničního zářezu; vydobytá a založená prostory na žilné struktúře v podloží železniční tratě Plzeň – Cheb (dokumentace přístupných důlních děl)

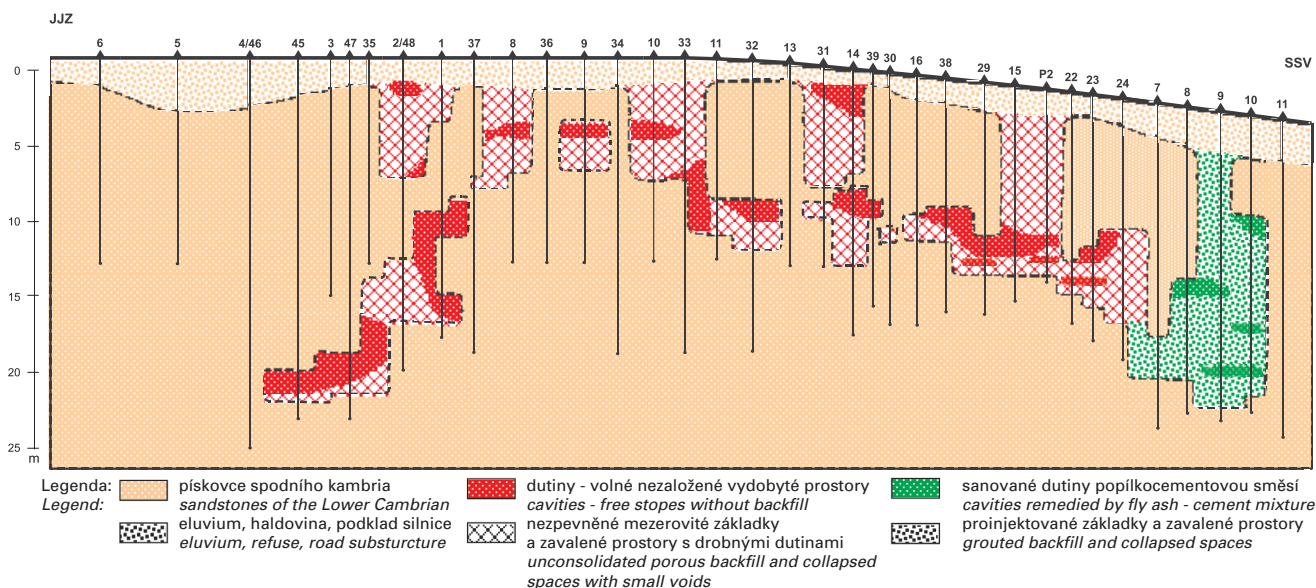
Obr. 8 Podélný GT řez podložím silnice I/18 v Příbrami  
 Fig. 8 Axial geotechnical cross section of the bedrock underneath the road I/18 in Příbram

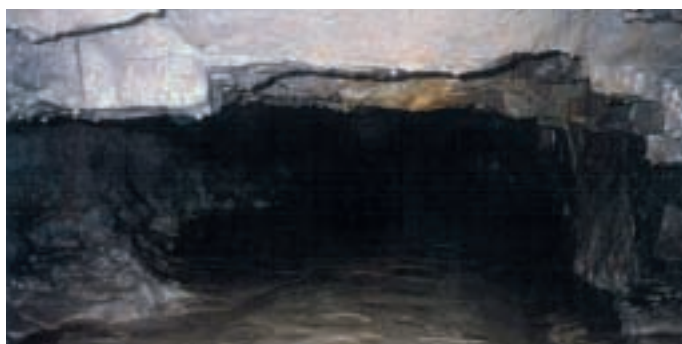
Obr. 7 Pohled do ze 3/4 zaplněných důlních děl zpevněnou směsí na bázi popílku, podloží křižovatky v obci Lukavice  
 Fig. 7 View into mining structures up to 3/4 filled with consolidated mixture of fly ash underneath a road crossing in village of Lukavice

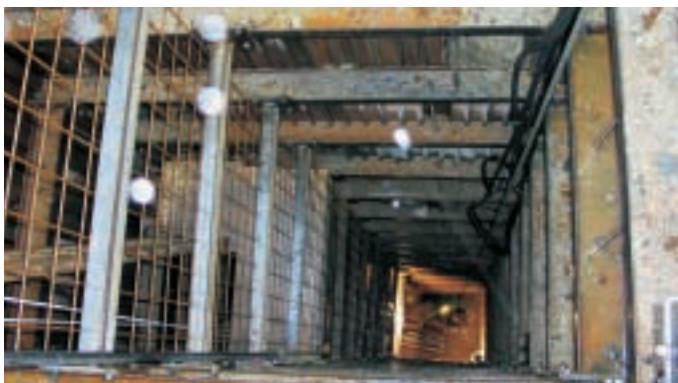
Obr. 13 Hloubení jámy s odtěžováním rubaniny v okovu a pomocí drapáku s průběžným zajišťováním stěn jámy ocelovou výztuží s ocelovým pažením, ocelové rámy v kroku 1,0 m, hloubka 16 m  
Fig. 13 Sinking of the shaft with disposal of muck in a sinking bucket and using a grabber, with continuous support of the shaft walls by steel reinforcement with steel sheet bracing, steel frames every 1,0 m, depth of 16 m

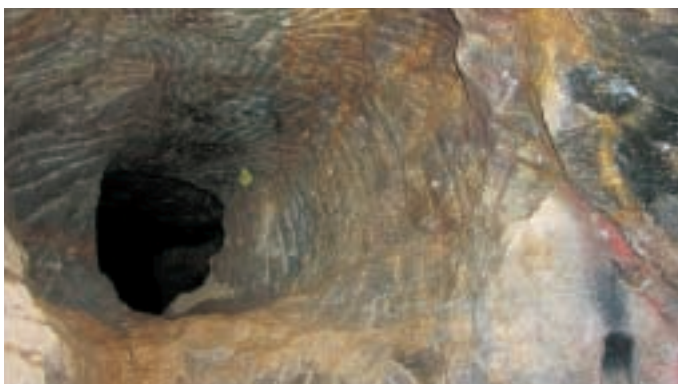
Obr. 14 Původní ručně ražená propojovací chodba mezi komorami se stopami po železkách a s výklenkem pro kahanec (15. až 16. st.)  
Fig. 14 Original manually excavated cross passage between chambers with traces of hack irons and a lamp niche (15th – 16th century)

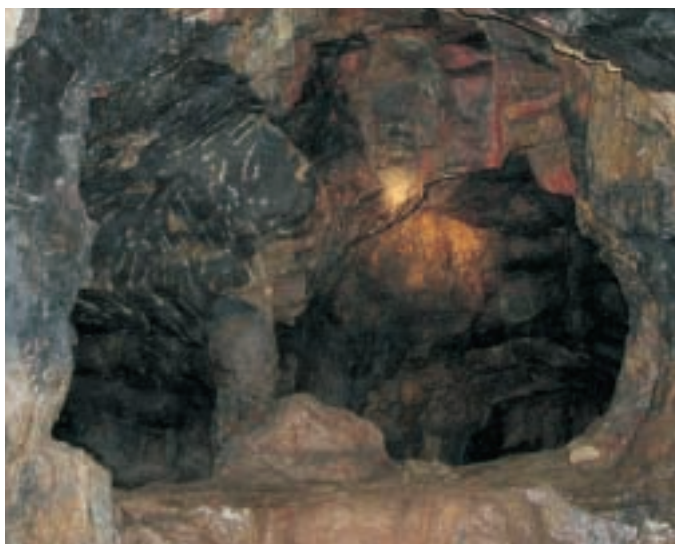
Obr. 15 Původní komorové dobývání metodou „sázení ohněm“ (15. až 16. st.) s ponechaným mezikomorovým pilířem  
Fig. 15 Original chamber mining by means of fire (15th – 16th century) with a room fender maintained

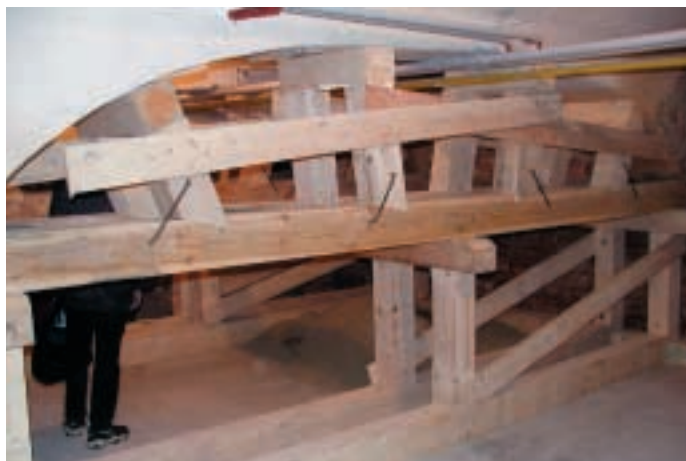
Obr. 4 Provizorní výdřeva klenby v suterénu objektu  
Fig. 4 Temporary timber support under the vault in a building basement

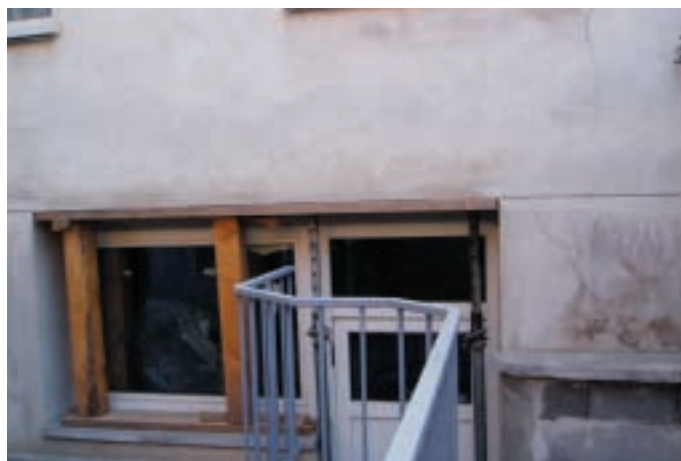
Obr. 5 Příklad trhliny na fasádové zdi  
Fig. 5 Example of a crack in a front wall

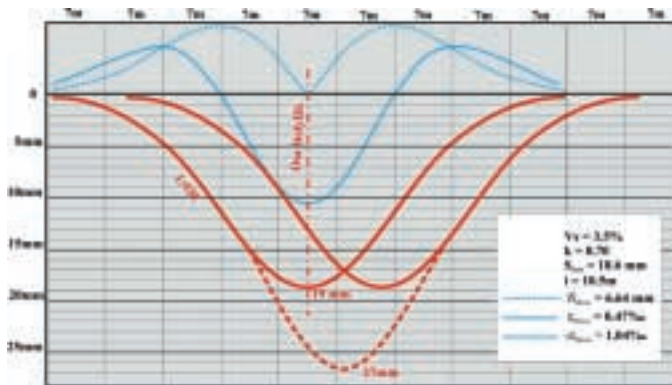
Obr. 6 Predikce poklesové kotliny po ražbě obou štol  
Fig. 6 Prediction of the settlement trough after excavation of the two galleries

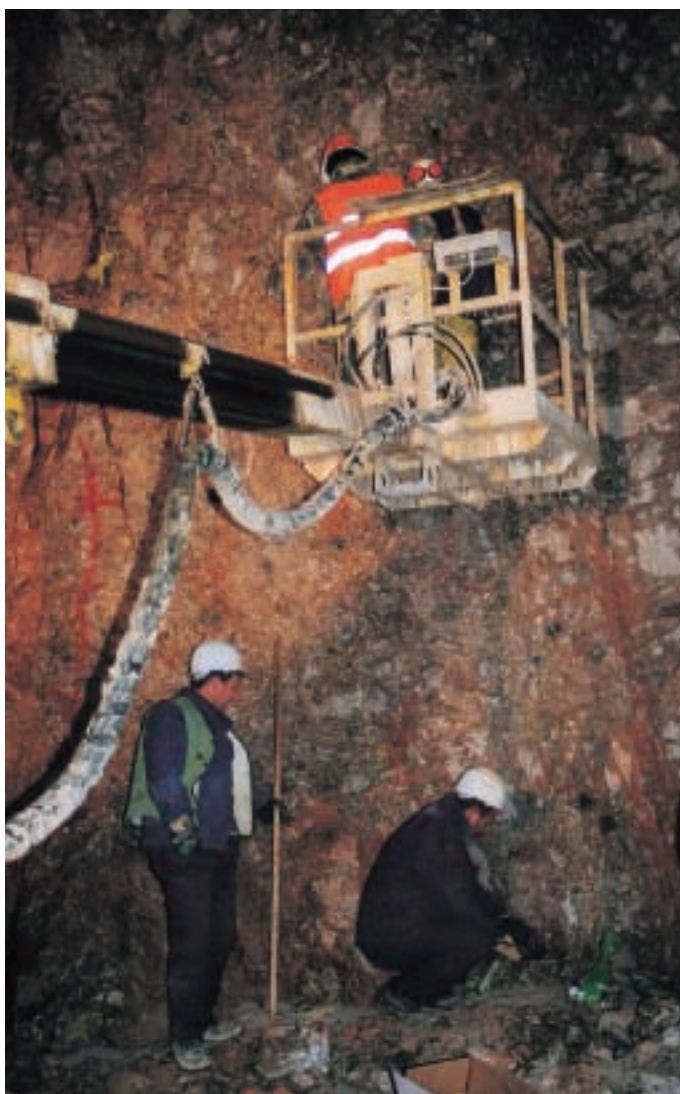
Obr. 2 Trhací práce na čelbě  
Fig. 2 Blasting works in the heading

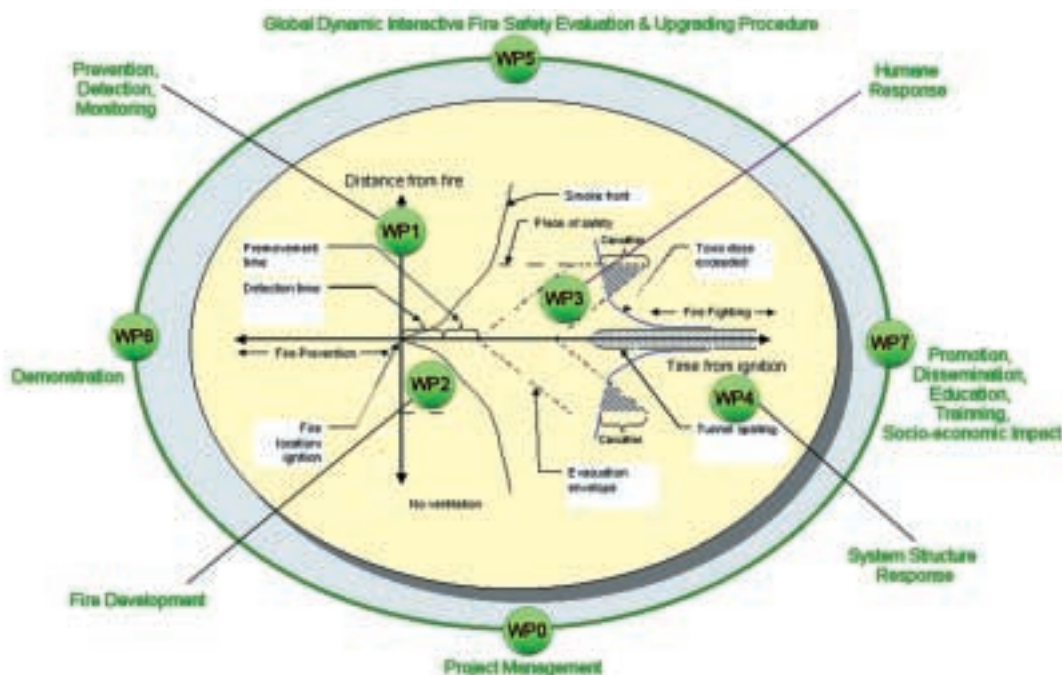
Obr. 2 Model vývoje požáru v tunelu vzhledem k působnosti jednotlivých pracovních skupin

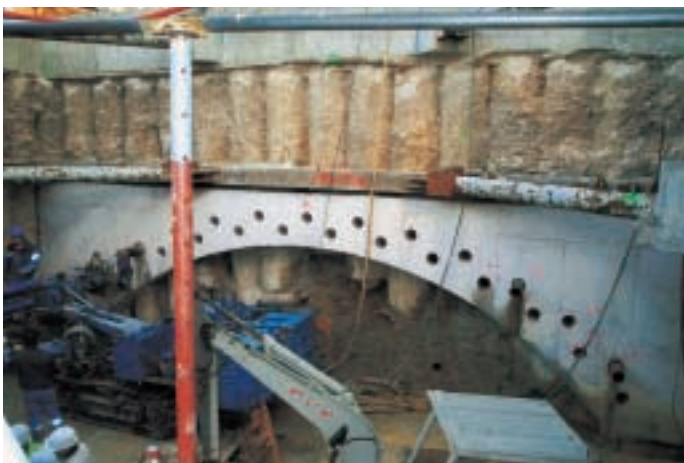
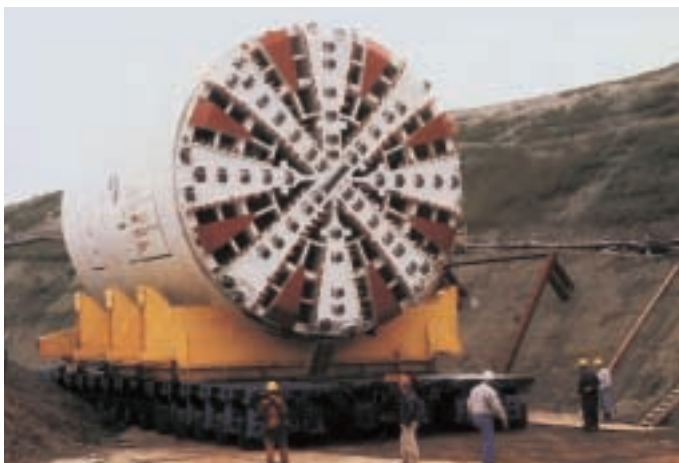
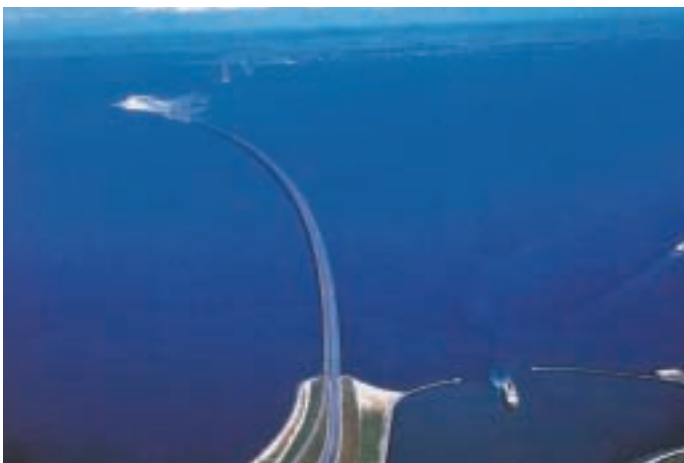
Obr. 1 Řešení startovací jámy při budování ochranného mikropilotového deštníku  
Fig. 1 Solution of the starting pit during construction of the protective micropile umbrella
