## **VÝSTAVBA TUNELU BANCAREVO V SRBSKU NA DÁLNICI NIŠ – DIMITROVGRAD**

### **CONSTRUCTION OF TUNNEL BANCAREVO, HIGHWAY E80, NIŠ – DIMITROVGRAD, SERBIA**

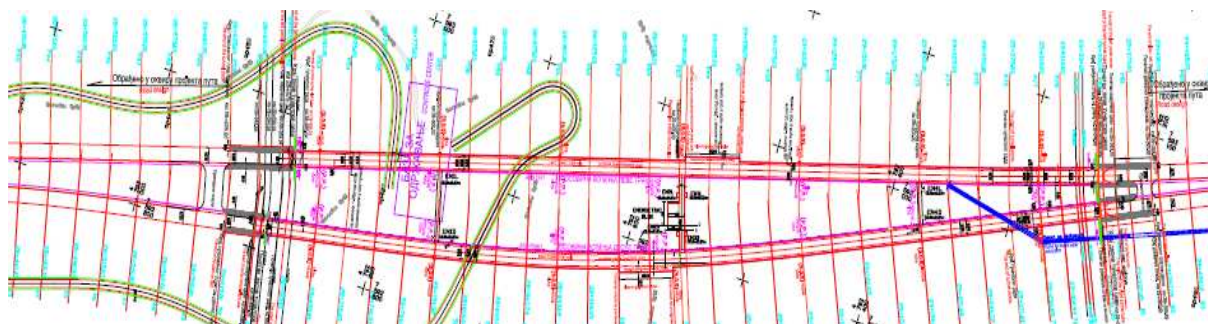
Obr. 2 Situace tunelu

Fig. 2 Tunnel layout

Tunel se skládá ze dvou dvoupruhových tunelových trub o délkách 717 m (levá trouba) a 733 m (pravá trouba) a ze dvou hloubených portálů (Západní směrem k Niši, Východní směrem na Sofii). Horninový pilíř mezi rourami dosahuje šíře 30 – 45 m. Hloubené úseky jsou na východním portále dlouhé cca 75 m, na západním portále cca 40 m. Rozdílná délka tunelových rour je dána směrovým řešením. Levý tubus je směrově rovný, pravý je veden v oblouku o poloměru 1250 m.

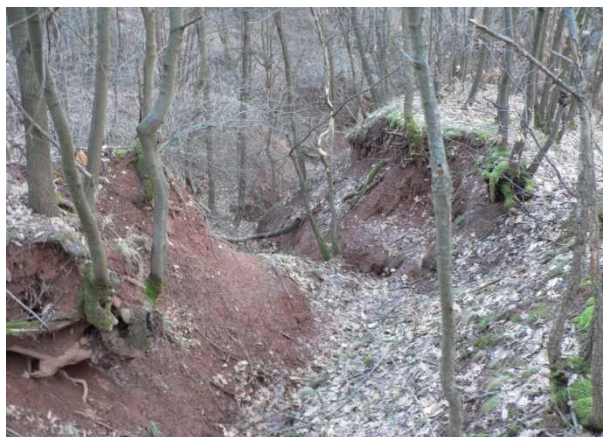
Obr. 5 Typická erozní rýha  
Fig. 5 Typical ravine erosion

Jelikož se jedná o sedimentární horniny nejvýraznějším systémem diskontinuit jsou vrstevní plochy vzdálené v řádu 2 cm až 2 m. Dominance vrstevních ploch je velice zřetelná v případě méně odolných poloh, kdy je blok horniny ponechán působení atmosférických vlivů. V tomto případě dochází velice rychle k rozpadu na ploché, střípkovité úlomky o velikosti několika cm a hornina rychle degraduje na prachovitou hlínu s úlomky. Je možné, že k tomuto procesu může výrazně přispívat i uvolnění původní napjatosti v masivu. Nicméně určité polohy odolávají zvětrávání výrazně lépe a na blocích horniny není ani po delší době viditelný prakticky žádný rozpad.

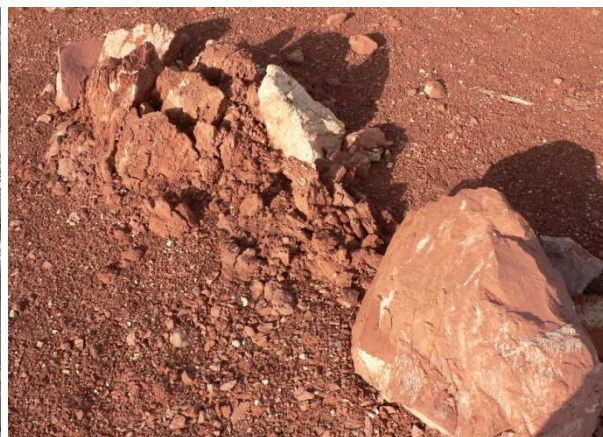
Obr. 6 Příklad rozpadání a zvětrávání horniny  
Fig. 6 Example of erosion and dissolution

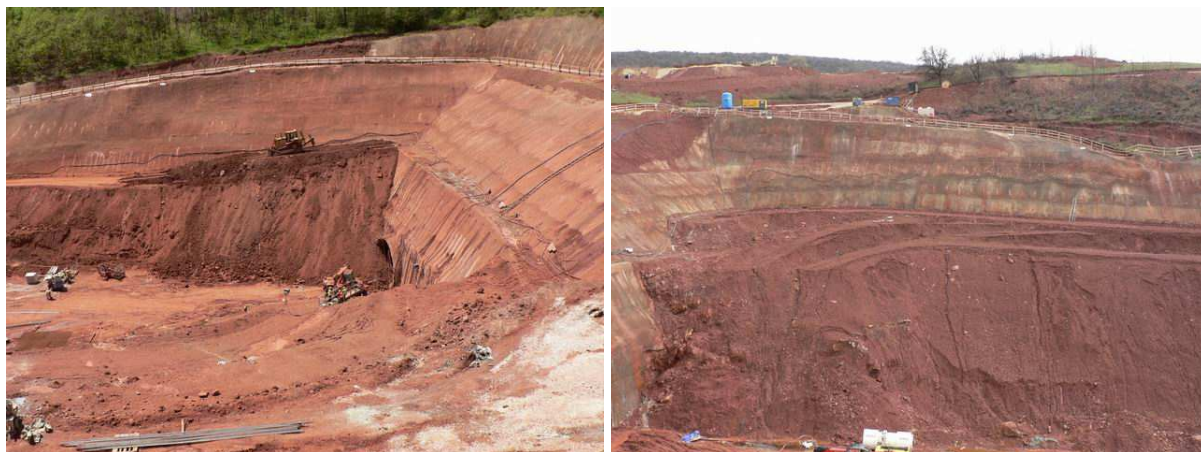
Obr. 9, 10 Budování dlouhých úzkých násypů pro získání přístupu do horních partií svahů  
Fig. 9, 10 Creation of long narrow berms to access the slopes with use of minimum backfill

Z hlediska provádění se jednalo o noční múru. Než projektant předal svůj třetí projekt, bylo dle předchozích instrukcí téměř dosaženo dna portálové jámy, ze kterého již běžela ražba pravé tunelové trouby (120 m). Ražba musela být zastavena, místa s nadlimitními konvergenčními dodatečně zajištěna radiálními kotvami dl. 8m, portálová jáma částečně znovu zasypaná a musely být vybudovány vysoké násypy pro přístup do vrchních partií svahů.

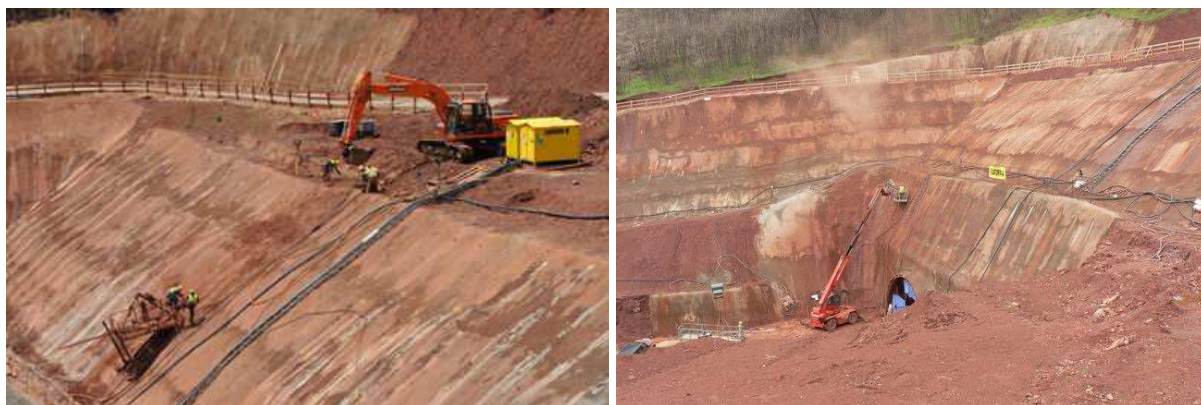
Obr. 11, 12 Ruční vrtání a instalace kotev ze zavěšené nebo vysokozdvížné plošiny  
Fig. 11, 12 Hand drilling and install of anchors from hanged or high elevating platform

Zde se pak ke slovu dostalo obtížné ruční vrtání ze závěsných nebo vysokozdvížných plošin a ruční instalace až 10 m dlouhých kotev.

Hlavním problémem zde překvapivě nebyla manipulace s kotvami ve výšce, ale opakované zavalování vrtů, které výrazně snižovalo produkci na 7 – 8 kotev za den. Svůj díl sehrálo i počasí, neboť po jednom dni deště byly vysoké násypy po další 2 – 3 dny pro těžkou techniku, zejména pro dopravu betonu nepřístupné.

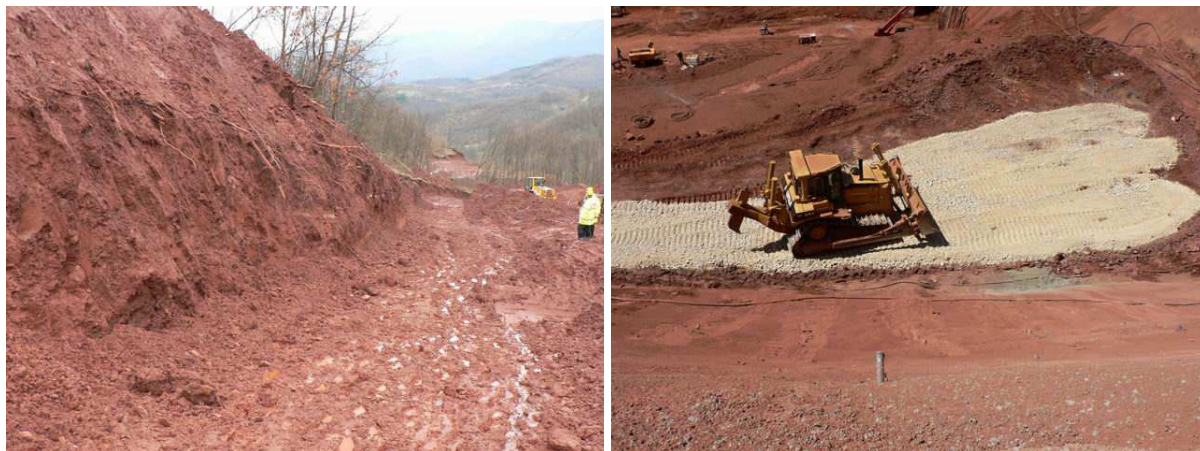
Obr. 13, 14 Dopad špatného počasí na přístupy k vysokým svahům po úzkých násypech – nárůst nákladů kvůli přerušení prací a opakovanému zpevňování povrchu komunikací štěrkem  
Fig. 13, 14 Bad influence of weather on access to the berms – born of additional costs due to suspension of works and repeating road improvements by spreading of gravel

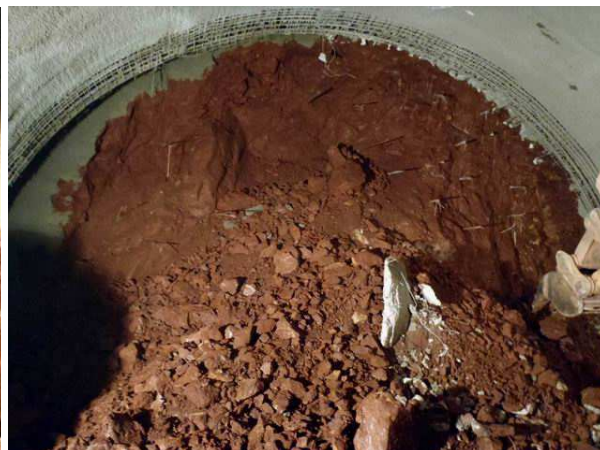
Obr. 16 Čelba typ 7

Fig. 16 Tunnel face in tunnel type 7

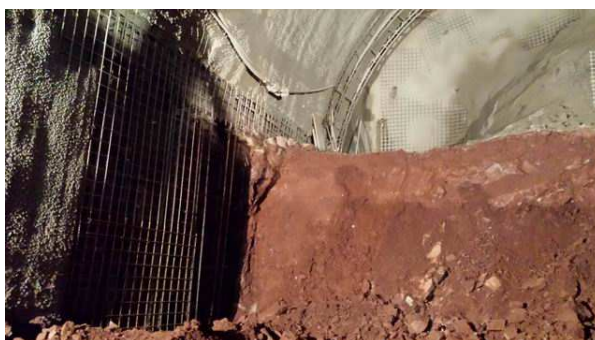
Obr. 17, 18 Opatření k omezení konvergencí tunelu (zmenšení odstupu kaloty od jádra, instalace protiklenby)

Fig. 17, 18 Technical measures to mitigate exceeding tunnel deformation (decrease of distance between top heading and bench excavation, provision of tunnel invert)

Běžná délka záběru v kalotě se měnila od 0,75 m do 1,5 m dle momentálního pocitu inženýra a to třeba 4x ve 4 záběrech. V místech s kriticky zhoršenou geologií probíhala ražba kaloty ve zkrácených krocích 0,5 m; vždy po vyražení 20 m proběhla doražba jádra ihned následována provedením protiklenby. Překonání takto obtížného úseku trvalo typicky 4 dny. Kromě protiklenby byly jako další opatření používány též jehlové (kotvy SN 25 mm, 32 mm, IBO 25 mm, 32 mm, 51 mm) a mikropilotové dešťníky (potrubí DN114) do přístropí, přídavné kotvy do bočních stěn, zmenšení vzdálenosti mezi ražbou kaloty a jádra, čelba kaloty byla kotvena laminátovými a IBO kotvami nebo byla zastříkávána vrstvou 0,1 m torkretu.

Přesto docházelo na mnoha úsecích tunelu k deformacím (i přes 0,2 m), které překračovaly projektem stanovené limity (0,04 m). To potom bylo předmětem dalších problémů před betonáží sekundárního ostění, neboť ona zdeformovaná místa bylo nutno velmi silně zreprofilovat. Nejprve v celém tunelu proběhl „3D scanning“ a po vyhodnocení došlo k definování ploch určených k reprofilaci. V celém tunelu se nakonec zreprofilovaly plochy o celkové výměře 4 200 m<sup>2</sup>!

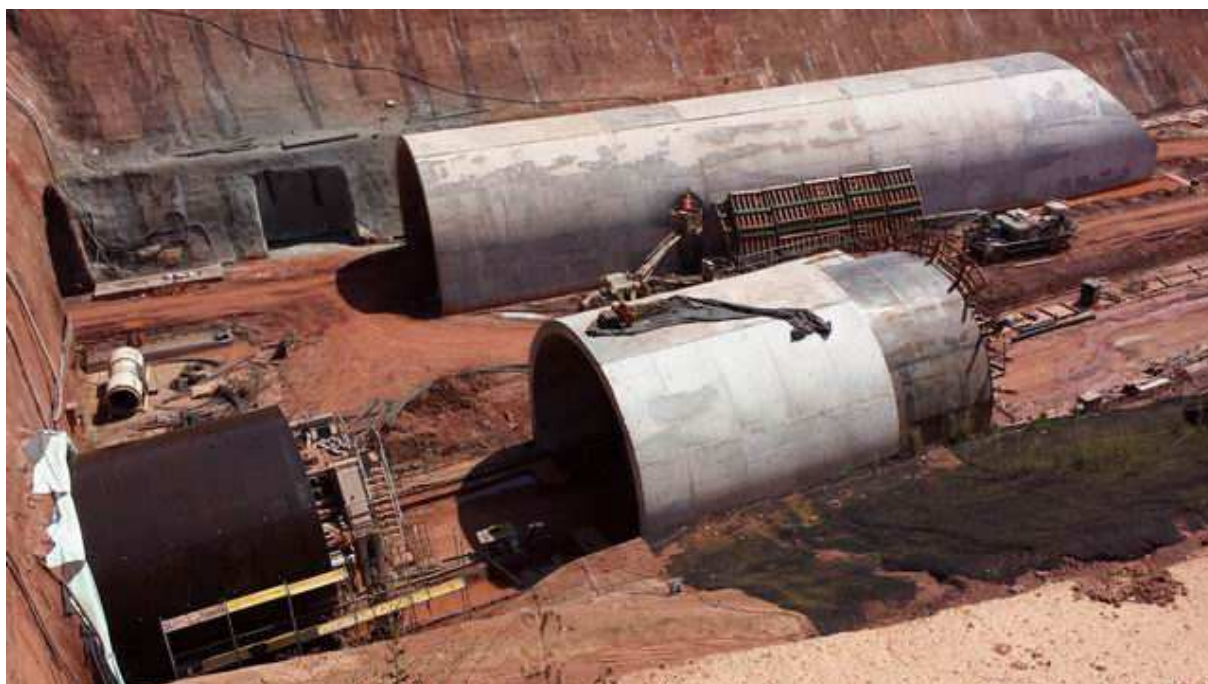
Obr. 20 Betonáž sekundární obezdívky probíhala za využití dvou nezávislých forem  
Fig. 20 For concreting of secondary lining were utilized two independent formworks

Již při ražbě tunelu byly postupně realizovány základové pasy. Po dokončení ražeb (PTT v 3/2014, LTT v 7/2014), byly zahájeny betonážní práce na sekundárním ostění v hloubené části východního portálu. Vzhledem ke zpoždění projektu a po projednání s Objednatelem byla pro urychlení těchto prací nasazena i druhá forma, určená pouze do hloubených úseků, čímž bylo umožněno betonovat na dvou pracovištích nezávisle na sobě.

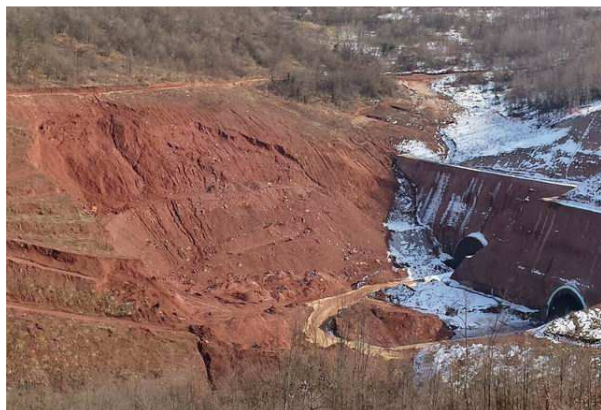
Obr. 21 Západní portál – sesutý levý svah  
Fig. 21 West Portal – collapsed left slope

Velmi odlišná je situace v jámě západního portálu. V místě, kde je navržená levá hloubená trouba došlo v 11/2013 k masivnímu sesunu levého svahu v té době již dokončeného dle původního projektu. Od té doby není Projektant schopný předložit nový projekt, který by měl veškeré náležitosti dle srbských předpisů, ale naopak předkládá přesnou kopii třetího projektu východního portálu, který však sesuvem východního portálu z 3/2015 je prokázán vadným. Zhotovitel proto odmítá vykonávat dílo, které je prokazatelně nesmyslné a z dlouhodobého hlediska nebezpečné.

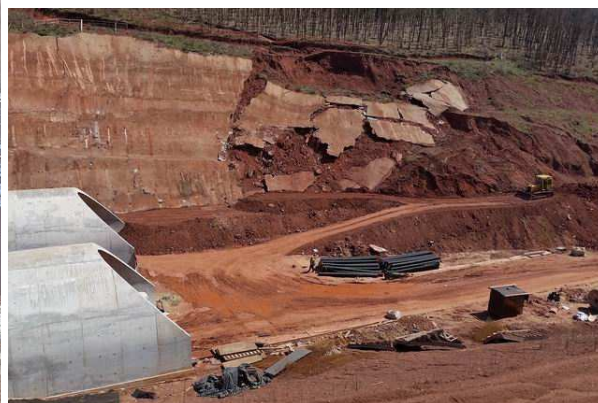
Obr. 22 Východní portál – sesutý levý svah  
Fig. 22 East Portal – collapsed left slope

Zastavení ražeb po dobu zajištění svahů mělo výrazně negativní dopad na cenu díla a způsobilo prodloužení doby výstavby. Obavy zhotovitele z nepatřičnosti již třetího projektu svahů se plně prokázaly na jaře 2015, kdy se plně dokončené svahy daly po dvou letech od provedení do pohybu a v rozsahu cca 2 400 m<sup>2</sup> sjely na dno východního portálu. Bohužel celý sesuv nebylo možno včasným sledováním předpovědět neboť měření deformací svahů bylo inženýrem zastaveno a inklinometrická měření, která by poskytla jasné varování inženýr přestal předávat zhotoviteli a ani ho nijak nevaroval. Dalším ještě větším sesuvům se zatím podařilo zabránit jen včasným přitížením paty svahu mohutným zemním zásypem, který však částečným zasypáním zatím nedokončené LTT bude dělat velké problémy při finálním dokončení projektu. Naneštěstí projektant zatím nemá „jasno“ jak sesuv trvale řešit a tak se objednatel upnul na zhotovitele vedlejšího Lotu 2, na jehož území sesuv započal a který prý má nějaké řešení. Vzhledem k tomu, že zhotovitel Lotu 2 již dva roky na stavbě nepracuje, je zatím vyřešení sesuvu a tudíž i plné dokončení tunelu ve hvězdách.
