## **SANACE SEGMENTOVÉHO OSTĚNÍ JEDNOKOLEJNÝCH TUNELŮ PRAŽSKÉHO METRA V.A**

### **REHABILITATION OF SEGMENTAL LINING OF SINGLE-TRACK PRAGUE METRO V.A TUNNELS**

#### **ABSTRAKT**

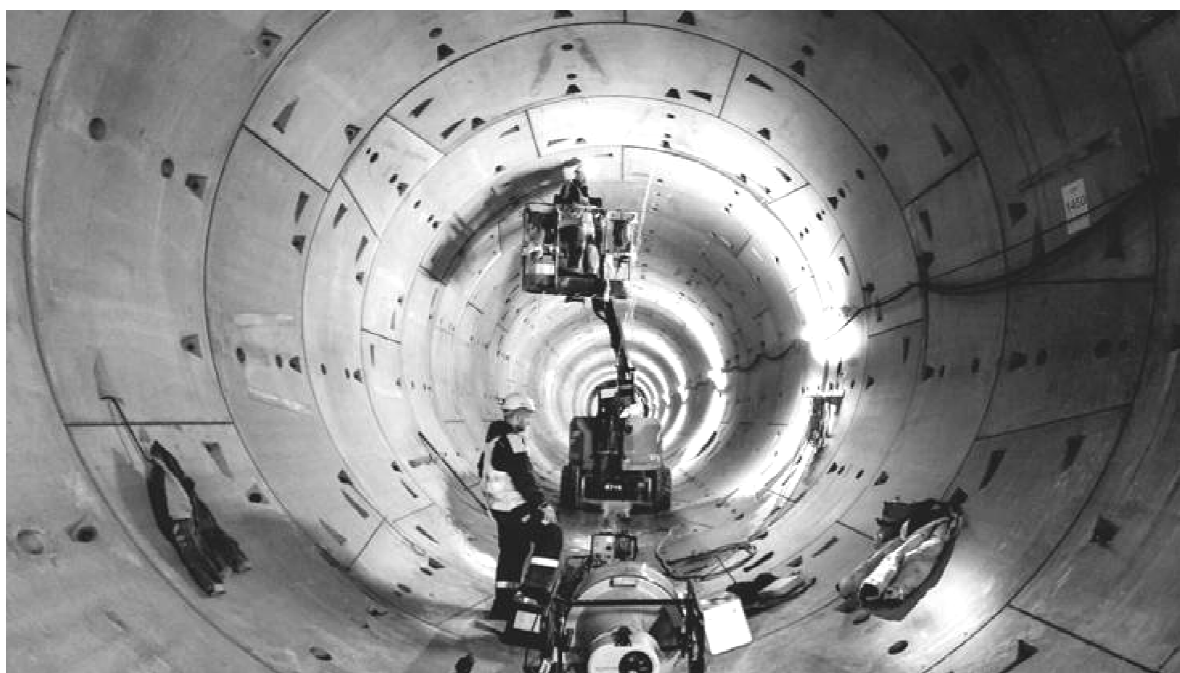
Obr. 1 - Typický pohled na pracoviště, kde probíhaly sanační práce. Pracovní osádka zpočátku tvořili: 1 technik, který práce řídil a dokumentoval, 2 dělníci-specialisté, provádějící injektáže a 1 pomocný dělník pro obslužné činnosti. Po zavedení a nastavení všech pracovních a kontrolních mechanismů již nebyla nutná trvalá přítomnost technika na každém z pracovišť, jako tomu bylo na začátku. Práce probíhaly v nepřetržitém pracovním sledu, současně mohlo být obsazeno až šest pracovišť v jedné pracovní směně.

Fig. 1 - Typical view of workplace where works have been executed. Working crew initially consisted of 1 technician leading and documenting works, 2 workmen – specialists executing injection works and 1 unskilled worker for supporting works. Following start and setup of all working and control mechanisms permanent presence of technician was no longer required at each workplace as was needed in initial stages. Works were executed in 24/7 mode and 6 working places could be engaged in one working shift.

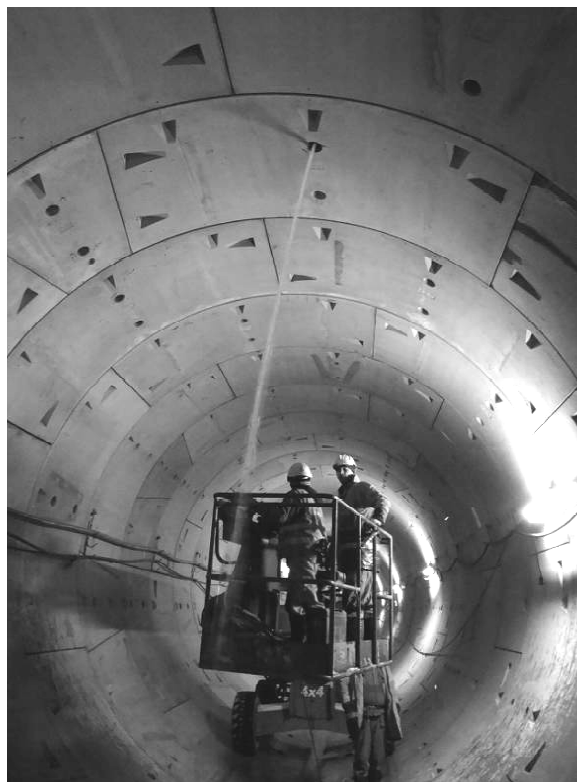
Obr. 7 - Příklad intenzity výtoku podzemní vody z prostoru za rubem ostění. Takový případ nebyl standardním projevem, vyskytoval se pouze lokálně.

Fig. 7 - Example of water infiltration intensity from area behind lining. Such water inflow was not standard and was presented only locally.

byl pravdou. Druhým, značně proměnlivým faktorem, byly samotné průsaky podzemní vody a jejich intenzita, která se měnila případ od případu. Bylo možné se setkat s malými až neznatelnými průsaky na straně jedné a s přítoky, které svou intenzitou podstatně znesnadňovaly už jenom samotné upnutí pakru do vývrtu. Takto rozdílné podmínky vyžadovaly pochopitelně odlišný přístup, přičemž k dispozici byl, na základě výběru zadavatele, jeden typ injekčního materiálu. Výhodou pryskyřice CarboPur WF je, že umožňuje ve své základní podobě nasazení v široké paletě případů teplot a intenzity přítoků vody, které se vyskytují v injektovaném prostředí. Pro obzvlášť náročné podmínky je možné, pomocí modifikátorů řady CarboAdd, základní charakteristiky pryskyřice zásadním způsobem upravit, a získat tak injekční materiál přímo na míru daným podmínkám. Tato jistá univerzalita pryskyřice CarboPur WF byla podstatnou výhodou při výběru a posuzování vhodnosti pro daný případ.

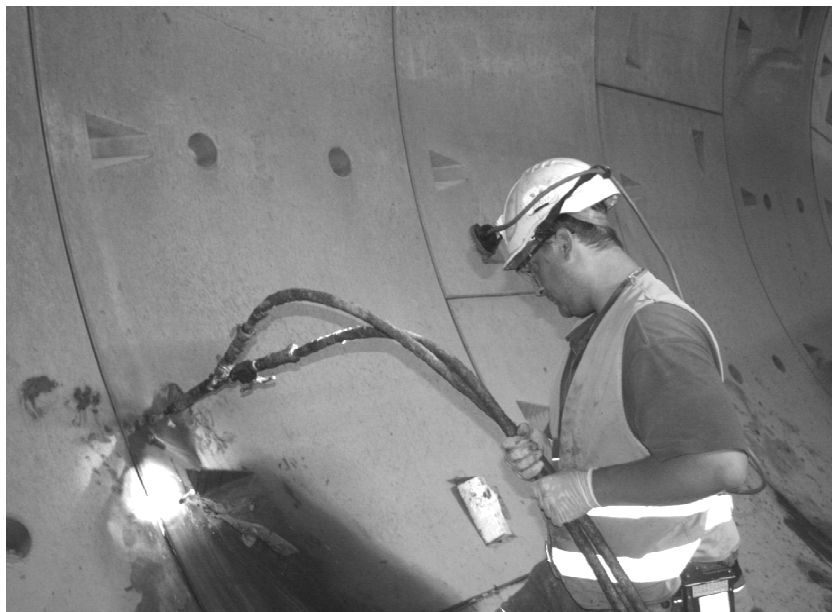
Obr. 8 - Utěsňující injektáž průsaku v místě kapsy šroubového spoje.

Fig. 8 - Sealing injection works in pocket for bolt connection.

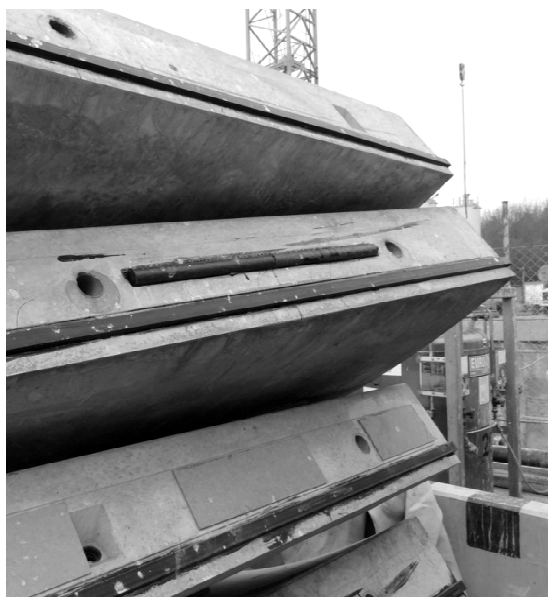
Obr. 9 - Pohled na prvky segmentového ostění, tzv. tybinky. Patrné je gumové ostění po obvodu každého z prvků, zde lepené do drážky. Otvory na hranách jsou montážní, kterými prochází šrouby. Roznášecí podložky mezi otvory šroubového spoje (viz spodní segment) pomáhají roznést bodové zatížení od přitlačných lisů tunelovacího stroje do celého segmentu.

Fig. 9 - View of segmental lining, so called tubbings. There is visible rubber gasket along each member (in given case bonded in groove). Holes on the edges are used for assembly where connection bolts are inserted.

S tím souvisí i výběr správného typu těsnicího profilu pro těsnění mezisegmentových spár. Plošná vodonepropustnost ostění je zajištěna vlastním betonovým segmentem, který pokud není porušen trhlinami, plní svou funkci bez problému. Bezchybná funkce těsnění je však zcela závislá jednak na zvoleném typu profilu, na jeho instalaci na segment ve výrobě a následně na vlastní montáži segmentu do ostění.

V případě pražského metra bylo zvoleno těsnění instalované dodatečným lepením do drážek po obvodu segmentu. Do budoucna se počítá s použitím integrovaného těsnění do segmentu, které se instaluje do formy ve fázi výroby prvků na výrobní lince. V budoucnu bude zajímavé porovnání obou typů těsnění a zhodnocení jejich funkčnosti.
