GEOTECHNICKÝ DOHLED PŘI BUDOVÁNÍ ŽELEZNIČNÍHO SUDOMĚŘICKÉHO TUNELU NA IV. TRANZITNÍM KORIDORU V ČR

GEOTECHNICAL SUPERVISION DURING CONSTRUCTION OF SUDOMERICE TUNNEL ON 4TH RAILWAY TRANSIT CORRIDOR IN CZECH REPUBLIC

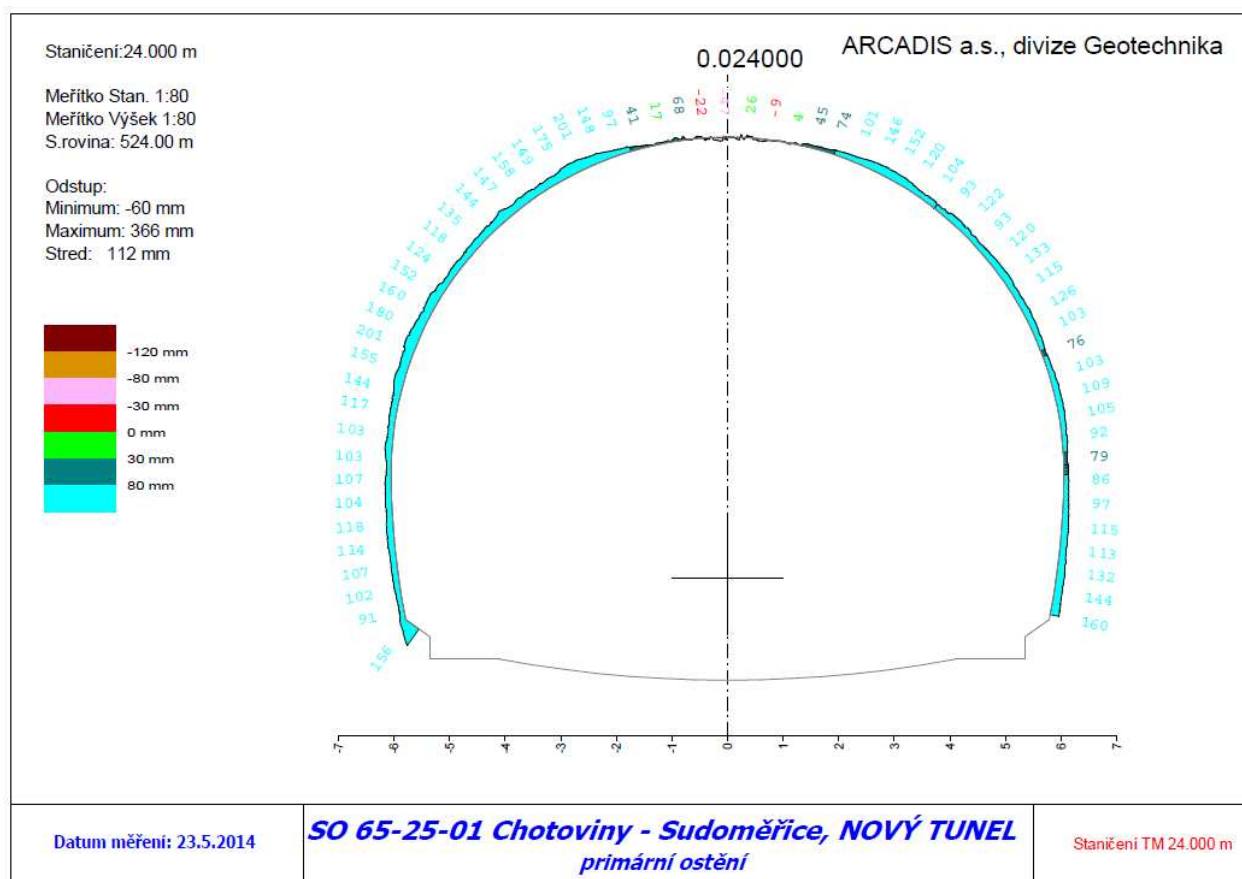
Obr. 2 Odchyly primárního ostění od teoretického rubu sekundárního ostění v příčném řezu (Ing. Václav Kudláček a Ing. Ivo Kohoušek)

Fig. 2 Deviations of the primary lining from theoretical outer surface of the secondary lining in a cross-section (Ing. Vaclav Kudlacek and Ing. Ivo Kohousek)

Po ukončení ražeb kaloty i opěrů bylo provedeno skenování povrchu primárního ostění laserovým skenerem Leica ScanStation P20. Tvar naskenovaného povrchu byl vztažen k nominálnímu profilu, za který byl zvolen rub sekundárního ostění přebraný z realizační dokumentace stavby. Výsledky měření byly presentovány v mapě rozvinutého pohledu ostění tunelu a v příčných řezech zpracovaných v rozteči 1 m. Z obou výstupů jsou patrné konkrétní vzdálenosti (odchyly) mezi tvarem skutečného povrchu primárního ostění a nominálním profilem. Místa, kde povrch primárního ostění nepřipustně zasahoval do profilu sekundárního ostění, byla přebroušena. Naopak místa, kde byl povrch primárního ostění výrazně nad teoretickým rubem sekundárního ostění, byla dostříkána betonem. Proběhla tzv. reprofilace primárního ostění. Příklad výstupu takového příčného řezu je uveden na obr. č. 2.

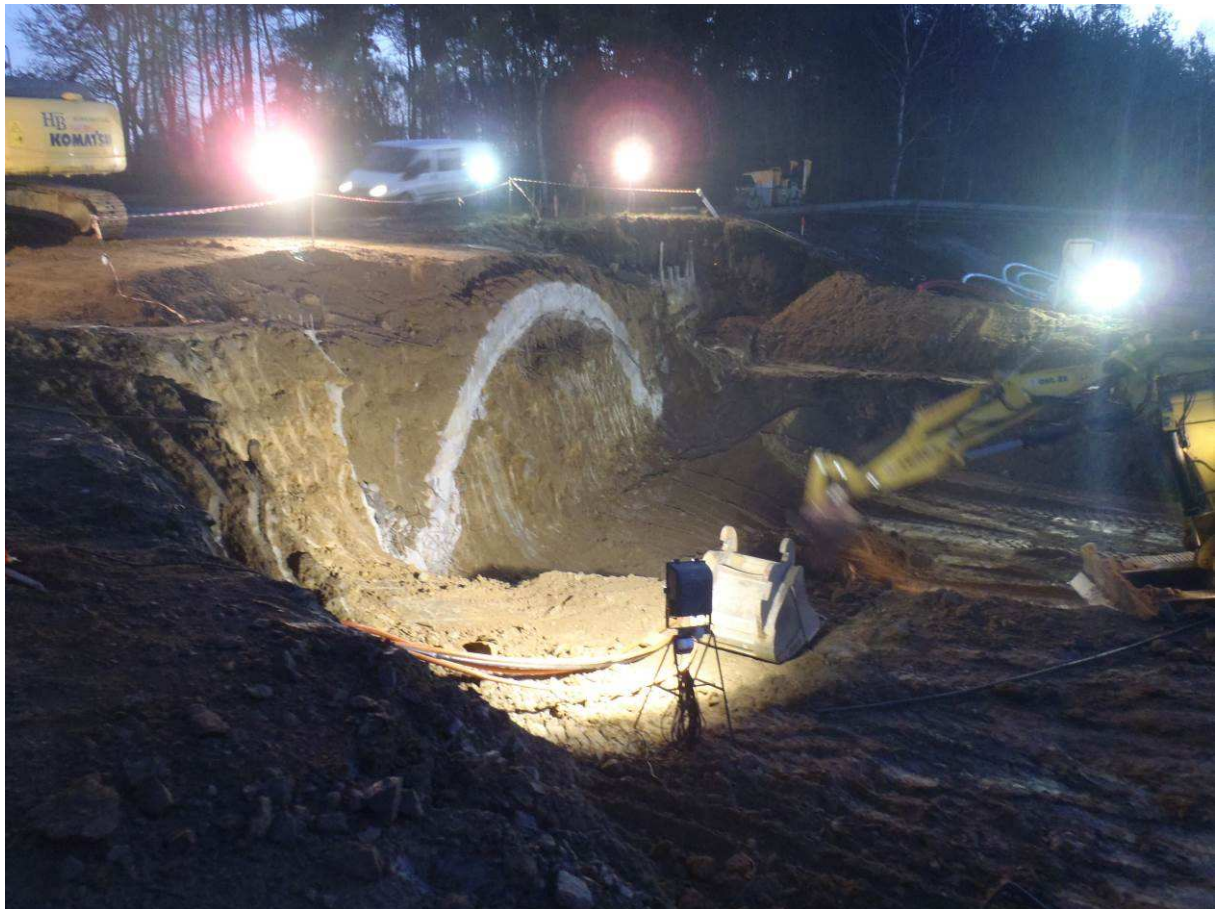
Obr. 4 Začátek ražeb – jižní portál
Fig. 4 Beginning of the excavation – south portal

Ražby byly zahájeny v prosinci 2013 z jižní strany – fotografie ze zahájení prací viz obrázek č. 4. Hornina byla v jižní části tunelu ve staničení TM 0,0 až TM 79,4 rozpojována pouze

mechanicky za pomoci tunelbageru, od staničení TM 79,4 bylo rozpojováno kombinovaně (trhavinou a strojně).

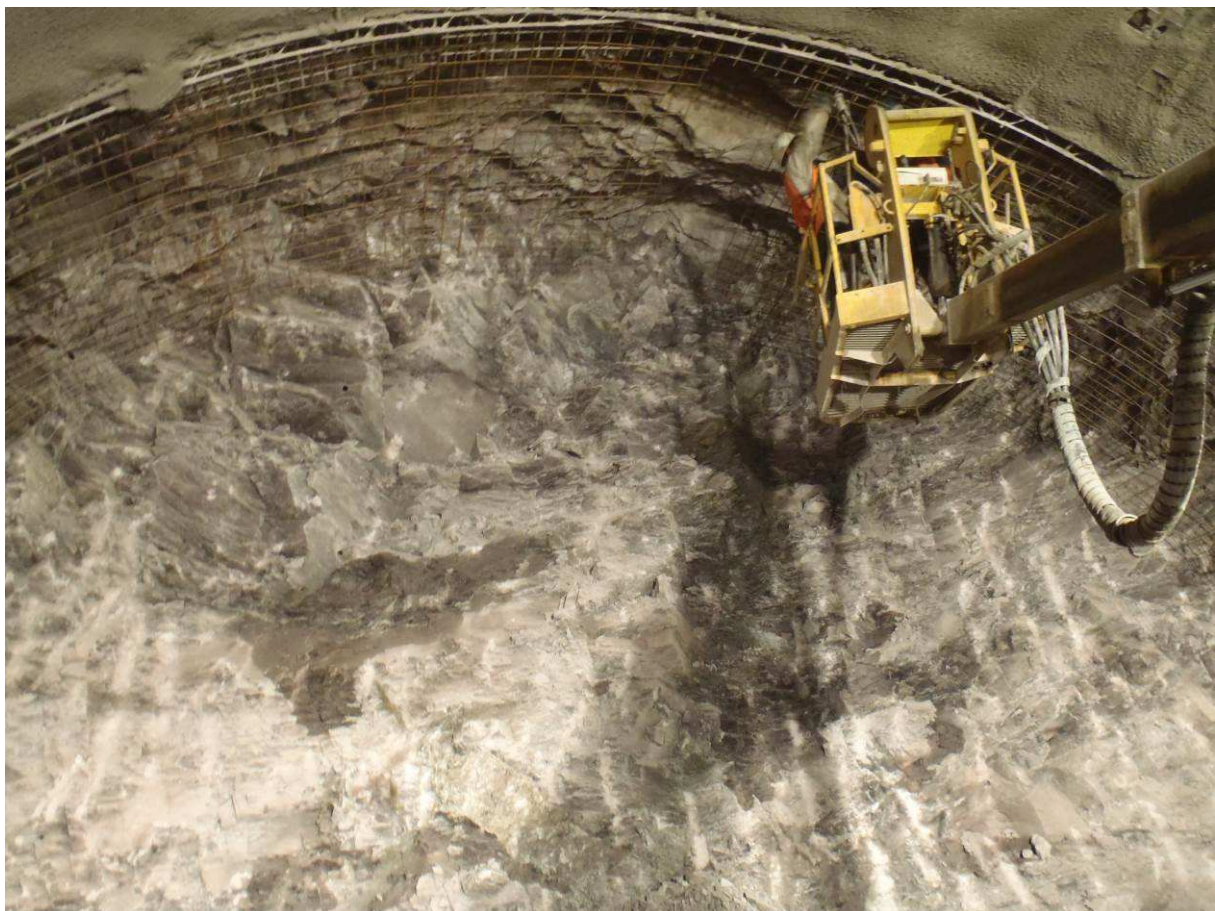
Obr. 5 Stavební práce ve zdravých rulách
Fig. 5 Construction works in sound gneiss

Horniny byly středně zrnité, světle šedé až šedozelené barvy, foliované, ojediněle s povlaky oxidů a hydroxidů železa na plochách diskontinuit. Horniny byly místy prokřemenělé - těžce šlo rozbít kladivem. Tvar bloků byl kosoúhlý a deskovitý s velikostí bloků střední. Jednalo se horninu třídy pevnosti R2, na vzorcích horniny odebraných z kaloty z TM 264 byla naměřena průměrná pevnost v prostém tlaku kolmo na foliaci 70 MPa. Tento geotechnický typ se vykytoval převážně v úsecích, kde byla pro ražbu využita TTV III. Na obrázku č. 5 je fotografie čelby s geotechnickým typem P2. V příloze je vidět instalace ocelových sítí primárního ostění.
