**POSOUZENÍ PŘÍČIN PRŮNIKU VODY DO SEKUNDÁRNÍHO  
KOLEKTORU A KVALITY OBEZDÍVKY.  
NÁVRH OPATŘENÍ PRO NÁPRAVU**

**THE ASSESSMENT OF THE CAUSES OF WATER INGRESS INTO THE  
SECONDARY CLASS OF THE UTILITY TUNNEL AND QUALITY OF  
THEIR LINING.  
PROPOSAL MEASURES FOR CORRECTION**

**Vladislav Horák<sup>1</sup>  
Hynek Janků<sup>2</sup>  
Pavel Schmid<sup>3</sup>  
Tomáš Vrána<sup>4</sup>**

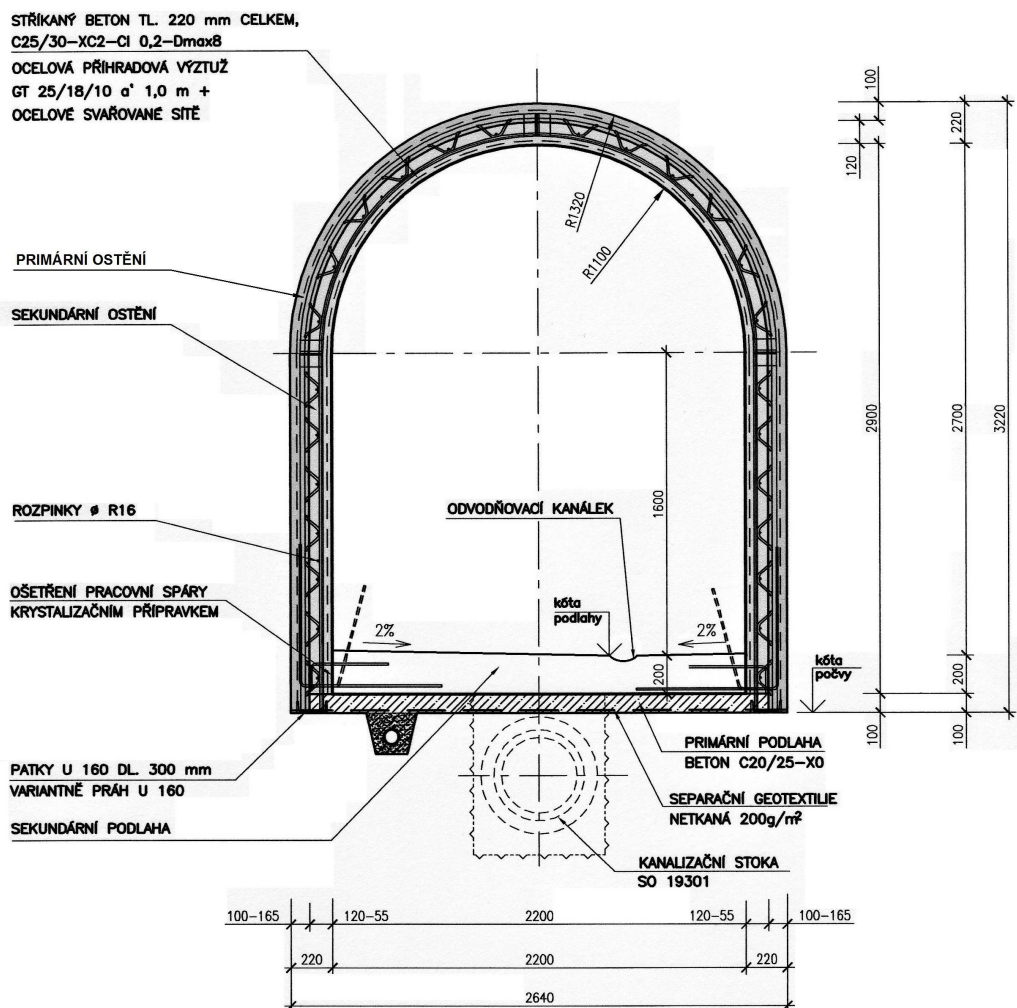
Příčný profil kolektorové stoly je tvaru obdélníka s valenou klenbou [3]. Základní světlé rozměry byly: výška 2,7 m, šířka 2,2 m, s poloměrem zaklenutí 1,1 m. Teoretická plocha základního výrubu činila 7,75 m<sup>2</sup>. V místech kolektorových přípojek a křížení byl základní průřez rozšířen. Primární ostění kolektoru je z příhradové výztuže (ANKRA) s roztečí odpovídající záběrovému kroku 1 m, v rozšířených úsecích jde o výztuž korýtkovou (K21) à 0,5 m. Výztužné veřeje jsou doplněny stříkaným betonem (C25/30) na ocelové svařované KARI síti. Minimální tloušťka SB primární obezdívky činila 0,1 m, sekundární obezdívky 0,12 až 0,15 m. Sekundární podlaha je z litého betonu C25/30 tl. 200 mm. Obezdvka není opatřena žádnou hydroizolací, k zajištění vodotěsnosti bylo předepsáno přidat do první vrstvy SB krystalizační přísadu XYPEX Admin C-1000 a kontaktní plochy stěn s podlahou ošetřit přípravkem na bázi krystalizace XYPEX Concentrate. Příčný řez základního kolektorového průřezu je patrný z obr. 3.

Obr. 3 Základní příčný řez sekundárním kolektorem – 19. stavba.
